# VKM 15216 - VKPC 85624

Műszaki adatlap – Március 2012

CHEVROLET, DAEWOO, OPEL, SAAB, VAUXHALL

Szerelési útmutató

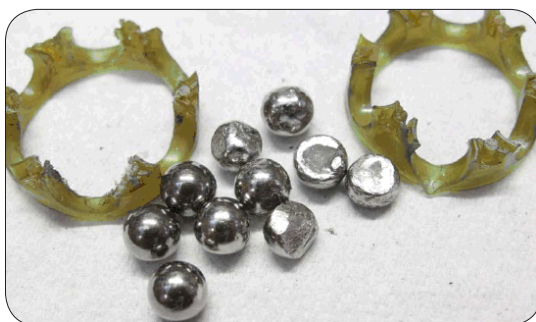
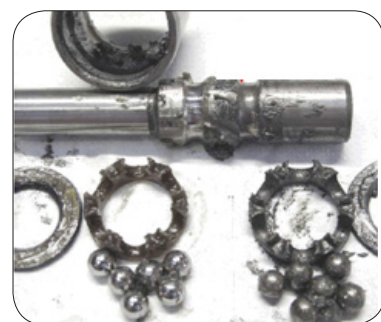
Példák a sérült vízpumpára:

### Észlelt jelenség/probléma:

- A vízpumpa szíjtárcsájának tönkremenetele.

### Az ok:

- A vezérlés feszítőgörgője túl lett feszítve
- A feszítő görgő szakszerűtlen szerelése

A feszítő csavarjának (a feszítővel együtt a dobozban) meghúzási nyomatékát szigorúan be kell tartani – amennyiben a szerelési útmutató nem megfelelően van alkalmazva a gyakorlatban a feszítő hátlemeze, a csavar illetve a vízpumpa sérülhet, szélsőséges esetben el is törhet.

A vezérlés túlfeszítése esetén a vízpumpa károsodik először, mivel az a komponens van a legjobban kitéve a nem megfelelő szerelésnek.

A túlfeszítés egyik jele egy jellegzetes hang a vízpumpa felől. Többnyire egy pár kilométer megtétele után jelentkezik.
