Luftklappen-Stellmotoren → Technische Information

mit dieser Service Info möchten wir Ihnen ein paar erweiterte Informationen zu den VDO Luftklappen-Stellmotoren für VW/Audi geben. → Abb. 1

Air Flap Actuators → Technical Information

With this Service Info we would like to give you some advanced information regarding the VDO Air Flap Actuators for VW/Audi. → Fig. 1

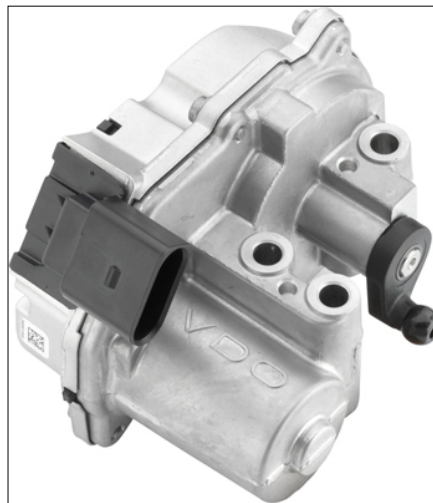
Abb. / Fig. 1: Luftklappen-Stellmotor (Bsp.) / Air Flap Actuator (e.g.) → VDO A2C59513862

Generell betätigen die Luftklappen-Stellmotoren die Drallklappen im Saugrohrmodul über eine Verbindungsstange. Je nach Fehlerursache können einzelne Komponenten ersetzt werden oder es muss das ganze Modul getauscht werden.

The Air Flap Actuator drives the swirl flaps in the intake manifold module via a connection rod. Depending on the cause of failure, individual components may be replaced, or the whole module requires replacement.

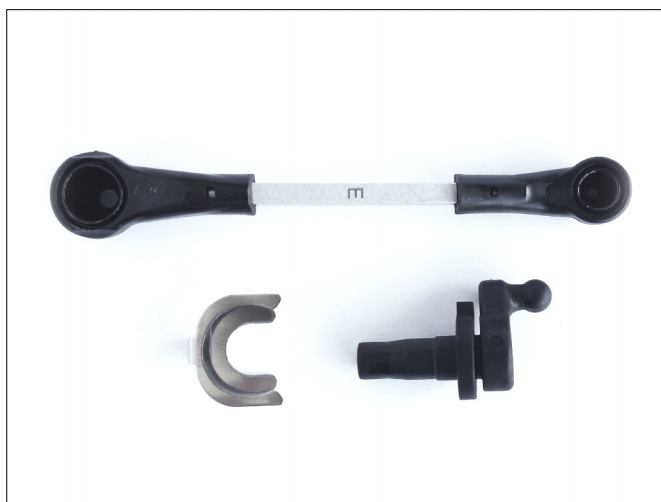
Abb. / Fig. 2: Reparatursatz / Repair Kit → VW/Audi 059 198 212

Problem | Der Luftklappen-Stellmotor ist über eine Verbindungsstange mit den Drallklappen verbunden. Die Verbindungspunkte können verschleißen, was zu Fehlfunktionen führen kann. Auch kann der Anlernprozess durch zu viel Spiel beeinträchtigt werden.

Problem | The Air Flap Actuator is connected to the swirl flaps via a connecting rod. The connection points can wear out, which can lead to malfunctions. Also, the programming (teaching) process can be impaired by too much play.

Abhilfe | Wir empfehlen hier den von VW/Audi angebotenen Reparatursatz Nr. 059 198 212 zu verwenden, wenn von VW/Audi für das entsprechende Fahrzeug appliziert. Der dreiteilige Reparatursatz enthält die Verbindungsstange, den Verstellhebel und eine Sicherungsklammer. → Abb. 2
Eine von VW/Audi auch separat angebotene Verbindungsstange hat die Nr. 06F 133 247.

Solution | We recommend to use the repair kit no. 059 198 212, offered by VW/Audi, if applied by VW/Audi for the corresponding vehicle. The three-part repair kit contains the connecting rod, the adjusting lever and a securing clip. → Fig. 2
A separately by VW/Audi offered connecting rod, has no. 06F 133 247.

Für Fahrzeuge bei denen der Reparatursatz nicht angeboten wird, ist das Kompletต์modul von VW/Audi zu verwenden.

The complete module from VW/Audi has to be used for vehicles, for which the repair kit is not offered.

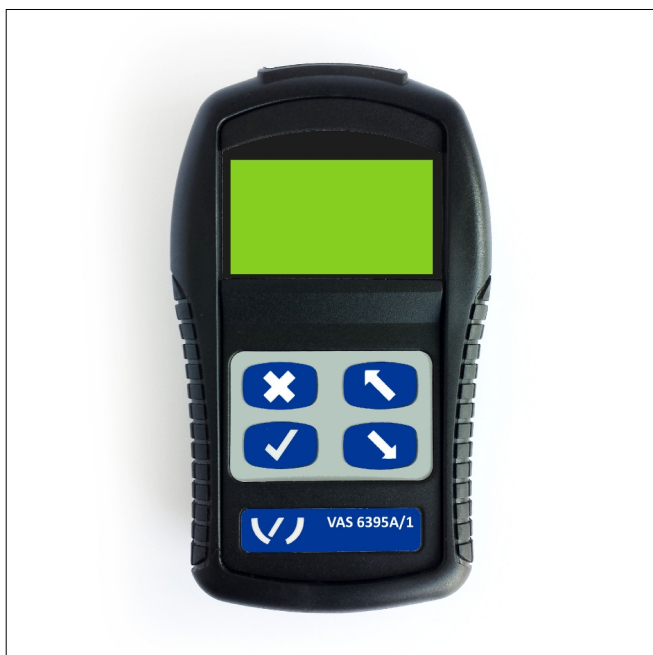
Abb. / Fig. 3: Spezialgerät / Special Tool VAS 6395A
(Bild ähnlich / similar image)

Das Anlernen von den smarten Varianten ist nur mit folgen-den Spezialgeräten möglich: VAS 6395A oder VAS 6395B.
→ Abb. 3 + 4

Teaching of the smart variants is possible only, with the fol-lowing special equipment: VAS 6395A or VAS 6395B.
→ Fig. 3 + 4

Nach erfolgter Reparatur muss das komplette Drallklappen-system angelernt werden (Stellmotor, inkl. den angesteuer-ten Teilen).

After the repair has been completed, the complete swirl flap system (actuator motor, including the controlled parts) has to be programmed (taught).

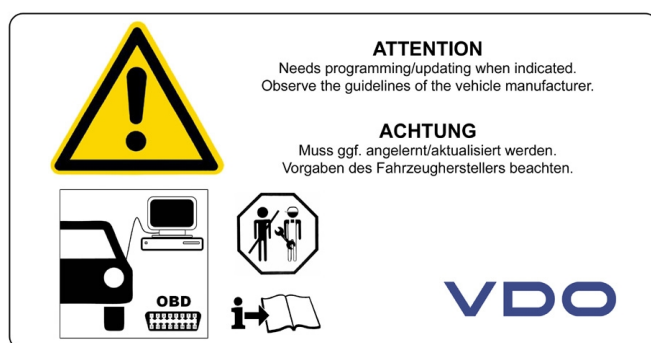
Abb. / Fig. 5:
Aufkleber "Anlernen/Aktualisieren", "Vorgaben des Fahrzeugherstellers beachten" / Sticker "programming/updating", "observe the guidelines of the vehicle manufacturer"

Wir weisen auf diesen Sachverhalt mittels zweier Aufkleber auf der Verpackung hin. → Abb. 5 + 6

We display this information with two stickers on the packaging. → Fig. 5 + 6

- Im Reparaturfall sind die Vorgaben des Fahrzeugherstellers zu beachten.
- Das Anlernen ist dann entsprechend mit einem geeigneten Gerät durchzuführen (siehe oben).
- Weiterhin ist zu beachten, dass es sich bei dem Produkt um ein elektrostatisch entladungsgefährdetes Bauteil handelt. Die einschlägig bekannten ESD-Bestimmungen sind zu beachten. Insbesondere dürfen die Steckerkontakte nicht berührt werden.

- In case of repair the guidelines of the vehicle manufacturer have to be observed.
- The programming (teaching) has to be done with accordant equipment (see above).
- Furthermore: Note, that this product is an electrostatic sensitive device. Respective known ESD-regulations have to be considered. In particular the connector pins must not be touched.
