Для:  
различных моделей Mercedes-Benz

## Кабель электромагнитного клапана регулировки фаз ГРМ

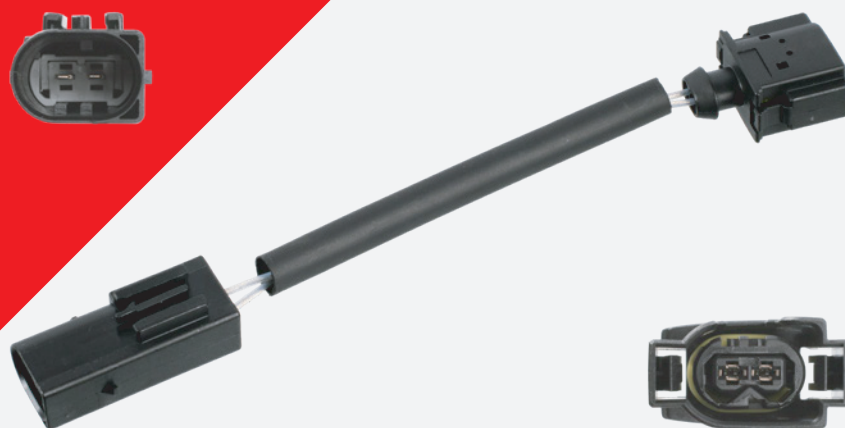
Загорается индикация неисправности двигателя, в блоке управления двигателем регистрируются различные коды неисправностей, относящиеся к датчикам кислорода.

Неисправность одного или обоих датчиков кислорода из-за моторного масла, попадающего в жгут проводов двигателя капиллярным способом. Масло попадает в жгут через разъем электромагнитного клапана регулировки фаз ГРМ.

Установите переходный кабель в сборе 107574 между электромагнитным клапаном регулировки фаз ГРМ и жгутом проводов двигателя. Тонкие медные втулки, вставленные в разъем этого переходного кабеля, предотвращают проникновение масла, снижая риск возникновения отказов электронных компонентов. Рекомендуется установить по одному переходному кабелю на каждый клапан регулировки фаз ГРМ.
