febi 14110

Opel Corsa B, Tigra A, Astra F
1,4 16V oraz 1,6 16V, jak również
Vectra B 1,6 16V oraz 1,8 16V

Zestaw paska rozrządu

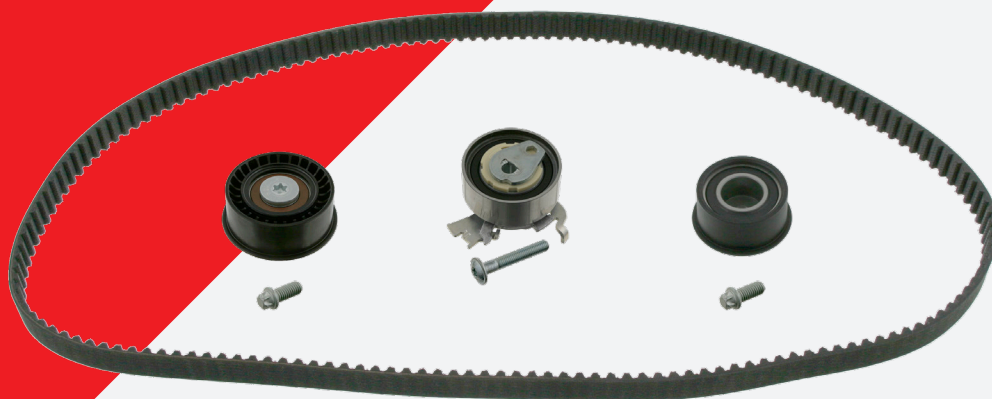
Producent zmienił konstrukcję koła pasowego. Niewielki uskok na starej wersji koła pasowego (1) może powodować szybkie zużycie krawędzi paska rozrządu, a to z kolei może doprowadzić do pracy paska rozrządu pod kątem i jego pęknięcia. Może to skutkować całkowitym zniszczeniem silnika.

febi zaleca, aby przed montażem zestawu rozrządu (febi nr 14110) sprawdzić koło pasowe i w przypadku modelu z uskokiem zastąpić je nową wersją (2) (nr OE 5614 430 – wersja płaska). Nowe koło pasowe lepiej współpracuje z paskiem rozrządu i gwarantuje dłuższą żywotność. Ponadto, należy pamiętać, aby po wymianie koła pasowego dokonać wymiany koła pasowego wału rozrządu (3) (Nr OE 0614 546) oraz śruby rozciągliwej (4) (nr OE 0614 932 Torx).

Zawsze należy wymieniać pompę wody.

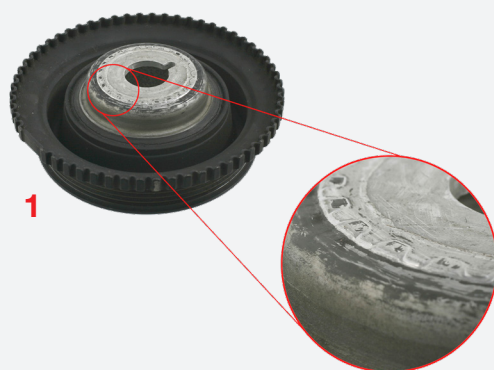
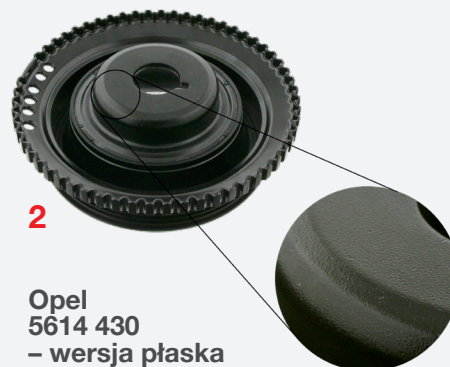
**Opel
5614 430
– wersja płaska**

febi 24314
silniki 1,4l oraz
1,6l 16V

febi 18691
silnik 1,8l
