# febi 176483, 176525

verschiedene Modelle von Audi und  
Volkswagen mit V6 TDI Motor

## Ansaugkrümmer mit Drallklappenstellmotor und Dichtung

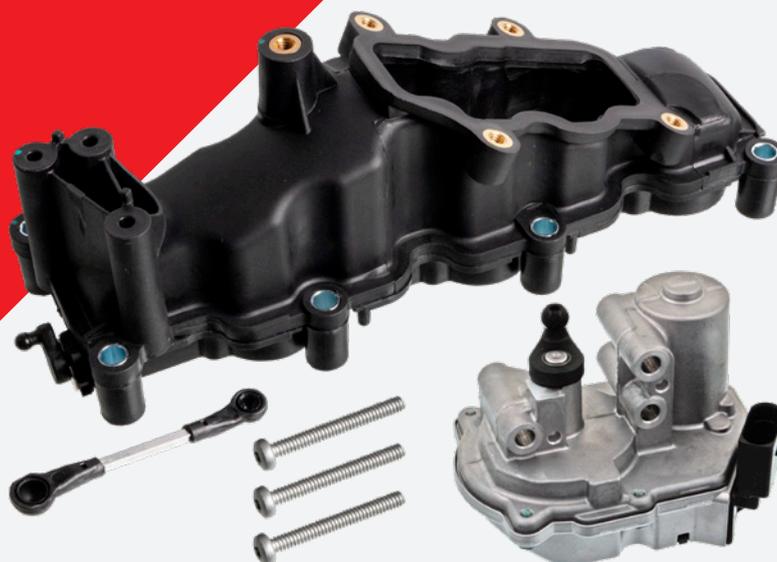
Die Motorleistung und das Fahrverhalten sind schlecht.  
Die Motorkontrollleuchte leuchtet.

Übermäßige Ablagerungen im Ansaugkrümmer verhindern das vollständige Öffnen und Schließen der Drallklappen. Dies führt zu unnötiger Belastung der Verbindungsstange und des Stellmotors und kann zum Bruch der Verbindungsstange führen. Dadurch arbeitet der Stellmotor außerhalb der vorgegebenen Toleranzen und der folgende Fehlercode ist im Motorsteuergerät gespeichert: P2015 – Ansaugkrümmer Klappenposition/Signal unwahrscheinlich.

Für diese Reparatur bietet febi einen kombinierten Satz aus Ansaugkrümmer, Dichtung, dem Stellmotor für die Drallklappen und der Verbindungsstange. Nach erfolgreicher Reparatur müssen die Drallklappen angelernt werden. Hierzu wird ein geeigneter Diagnosetester benötigt.
