**febi 33748**

Opel Corsa C, Combo C, Tigra

## Motor do limpa-vidros

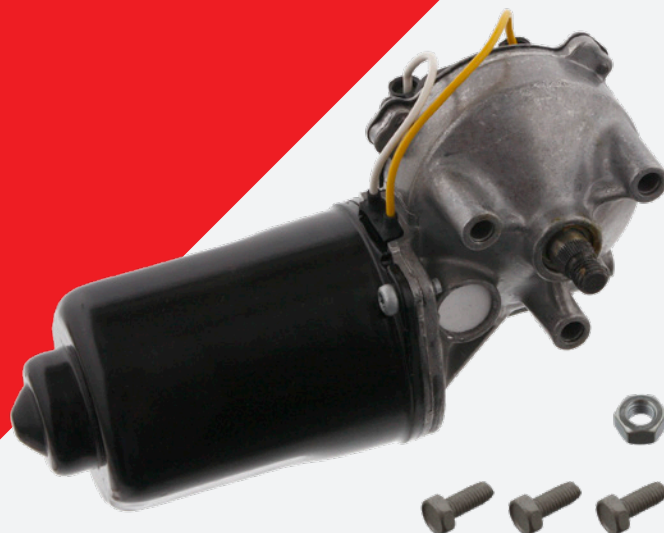
Limpa-vidros - as escovas não estão a funcionar.

Falha do motor do limpa-vidros.

Remova os braços do limpa-vidros e a proteção plástica que se encontra debaixo do para-brisa para aceder ao motor do limpa-vidros.

Remova o conjunto completo, inspecione-o quanto a qualquer desgaste e substitua-o se necessário.

Se estiver a substituir apenas o motor do limpa-vidros, certifique-se de que o motor e os tirantes estejam na posição de 'repouso'; esta indicação é visível através de setas no suporte do motor do limpa-vidros - "LH" (volante à esquerda) e "RH" (volante à direita).

Desaperte a porca de fixação do tirante ao veio estriado do motor e de seguida remova os três parafusos de fixação do motor; isto serve para remover o motor do suporte. (Fig.1 e 2)

Conecte o novo motor ao suporte, fornecido juntamente com parafusos autorroscantes para os orifícios de fixação. (Fig.3)

Alinhe o tirante do limpa-vidros com o veio estriado do motor, certificando-se de que esteja alinhado entre as setas marcadas LH ou RH - dependendo da especificação do veículo - e aperte a nova porca fornecida. (Fig.4)

Após a conclusão, reinstale o conjunto do limpa-vidros no veículo juntamente com o painel plástico e os braços das escovas. Teste o funcionamento do sistema e ajuste o alinhamento dos braços conforme necessário.
