febi 36070

Beschrijving onderdeel: polair wiel voor krukas

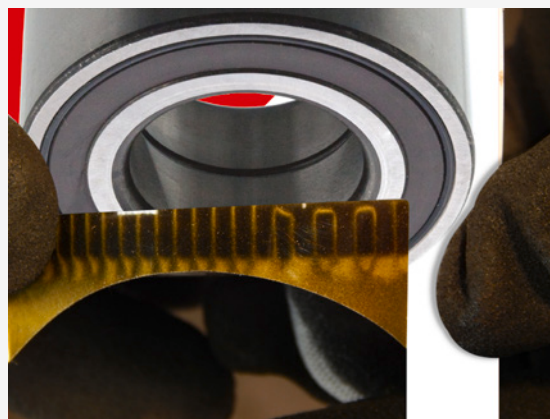
Voorbeeld van een defecte reductor waarbij gebruik wordt gemaakt van een magnetische testkaart

Een magnetische reductor is uiterst gevoelig voor iedere vorm van reiniging of hantering. Hierdoor kan deze defect raken, wat kan leiden tot een foutief snelheidssignaal van de krukassensor. Dit kan dan weer leiden tot een storing in het motormanagement waarbij een fout wordt geregistreerd, zoals foutcode P0336 (hierboven vindt u een voorbeeld van een defecte reductor met beschadigde magnetische segmenten). febi raadt aan om het magnetische reductorwiel voor de krukas te vervangen op hetzelfde ogenblik als de routinevervanging van de distributieriem en/of de torsietrillingsdemper (TVD).

febi biedt dit onderdeel afzonderlijk aan, maar ook in een set samen met de TVD en bout (36433 of 106476). Deze combinatieset maakt een professionele reparatie mogelijk en voorkomt mogelijke klachten. Op deze manier besparen zowel de werkplaats als de klant tijd en geld.
