8515 23606

**GB** Important fitting and warranty information**ATTENTION**

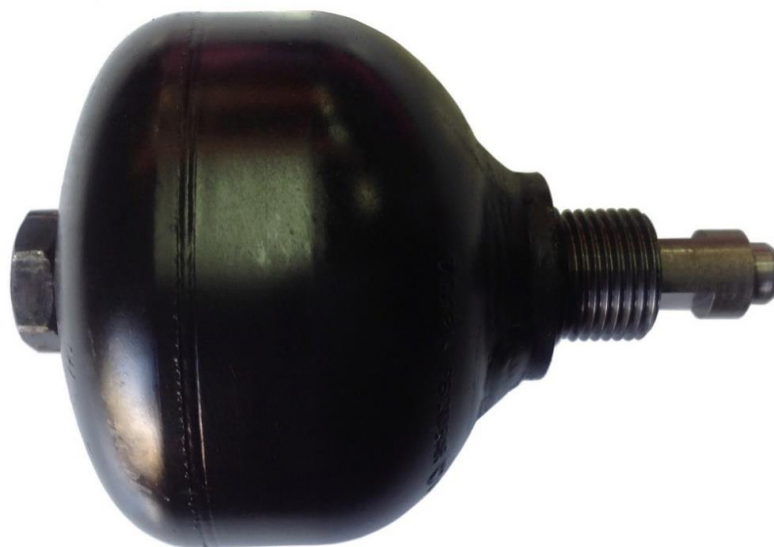
Das folgende Bild zeigt wie der primäre Druckspeicher aussieht. Er befindet sich auf dem Ventilblock, dem ersten Teil nach der Pumpe. Der primäre Akkumulator ist gewöhnlich der erste, der durch Druckentlastung versagt.

Es wird dringend empfohlen bei dem Austausch des Druckspeichers auch die Pumpe auszutauschen, um einen Ausfall der neuen Servopumpe zu vermeiden und einen sicheren Betrieb des Federungskreises zu gewährleisten.

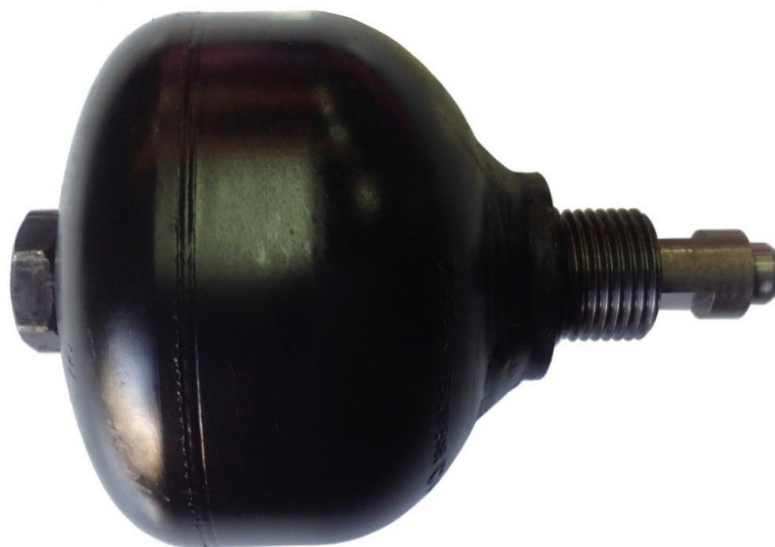
Följande bild visar hur den primära tryckackumulatören typiskt ser ut på ventilblocket, vilket är den första utrustningen efter servopumpen. Den primära ackumulatören är vanligtvis den som först misslyckas genom att förlora tryck.

Det rekommenderas starkt, att den primära tryckackumulatören byts ut medan pumpen byts ut för att undvika att den nya servopumpen misslyckas och att upprätthålla säker drift av hjulupphängningens kretslopp.

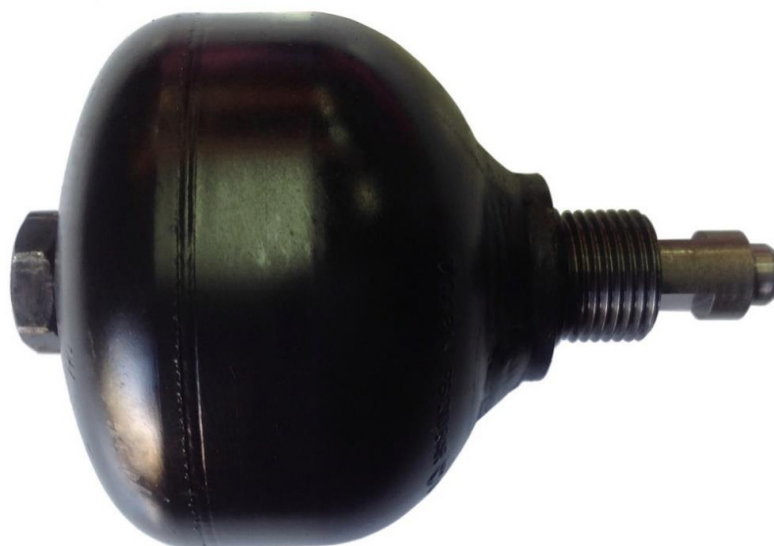
A common failure of the pump is caused by faulty pressure accumulators in the suspension circuit.

The picture below shows how the primary pressure accumulator on the valve block looks like. You will usually find the valve block situated near to the pump. The primary accumulator is usually the first to fail by depressurizing.

It is strongly recommended to replace the primary pressure accumulator when changing the pump to avoid failure of the new P/S pump and preserve safe operation of the suspension circuit.
