8515 23611

**GB** Important fitting and warranty information**ATTENTION**

This pump has 2 circuits, one operates the power steering and one operates the suspension.

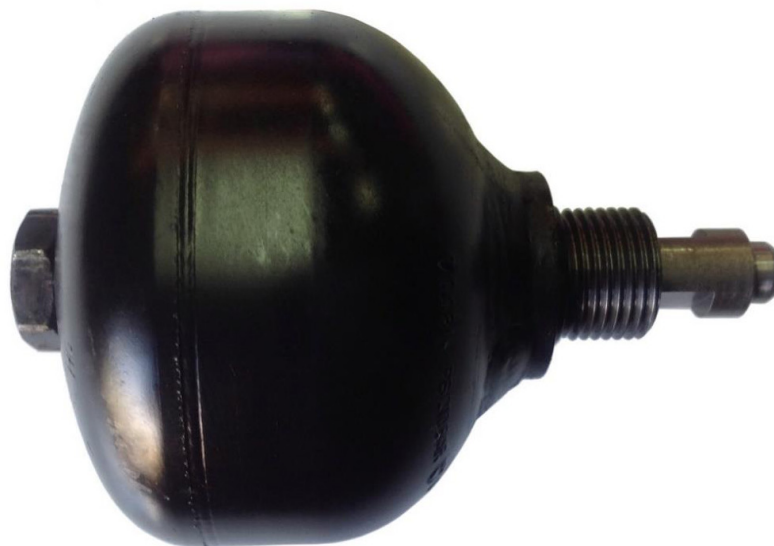
The picture below shows how the primary pressure accumulator on the valve block looks like. You will usually find the valve block situated near to the pump. The primary accumulator is usually the first to fail by depressurizing.

It is strongly recommended to replace the primary pressure accumulator when changing the pump to avoid failure of the new P/S pump and preserve safe operation of the suspension circuit.
