8515 27626

**GB** Important fitting and warranty information**ATTENTION**

**GB** Important fitting and warranty information**ATTENTION: Additional parts required**

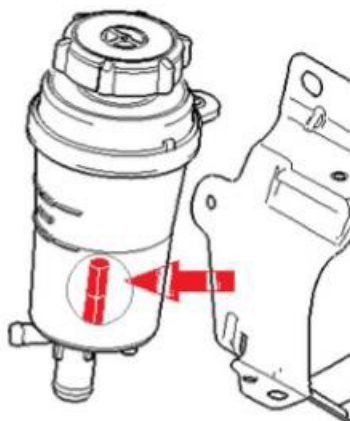
Vær også opmærksom på at FILTERET inde i SERVO-OLIE-BEHOLDEREN ofte bliver tilstoppet. Hvis dette er tilfældet, kan man vælge at montere en ny beholder. Hvis man ønsker at genbruge den gamle beholder, skal filteret renses på en særlig måde, da den normale skylning ikke er tilstrækkelig.

For at rense filteret AFMONTERES beholderen, og der anvendes et opløsningsmiddel til at rengøre filteret. Filteret er meget svært at se. Blæs trykluft op gennem bunden af reservoiret for at rense filteret, og skyl derefter beholderen for at fjerne urenhederne.

Et blokeret filter vil forårsage skade på pumpen. Pumpen vil endvidere typisk støje og styringen vil føles uregelmæssig og ujævn.

**Fejl der skyldes et tilstoppet filter dækkes ikke af garantien.**

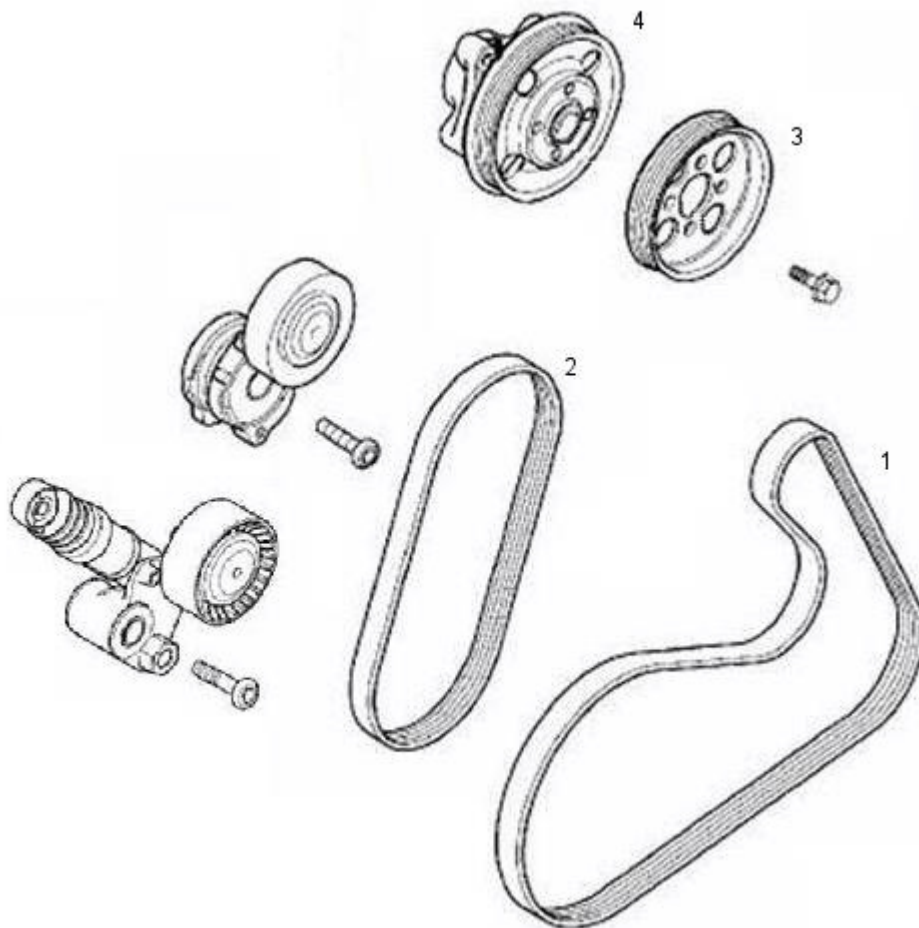
This pump is driven by the outer pulley belt (1). The Inner pulley (4) drives the A/C compressor. The belt that runs on the inner pulley (2) must be replaced. It is only permitted to fit this once and after removal it must be discarded. It is not safe to reuse. Failure to observe this can lead to catastrophic failure and possible engine damage.

Take care to follow the manufacturers guide lines for changing this belt – specialised tools are required. Research the exact model and specification of vehicle being worked on to get the correct instructions and to purchase the required inner belt and specialised tools.
