# 10024200

# DAIHATSU

c.c. 547 (cm3) 71.6 (mm)

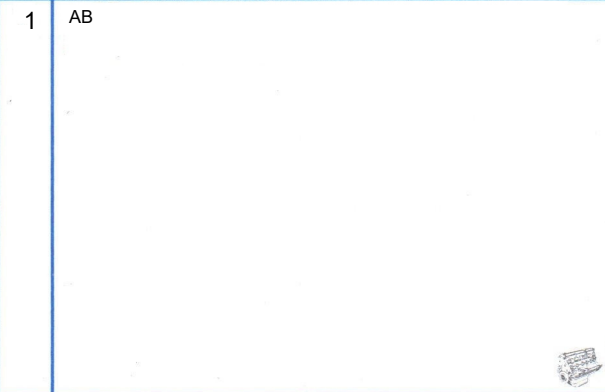
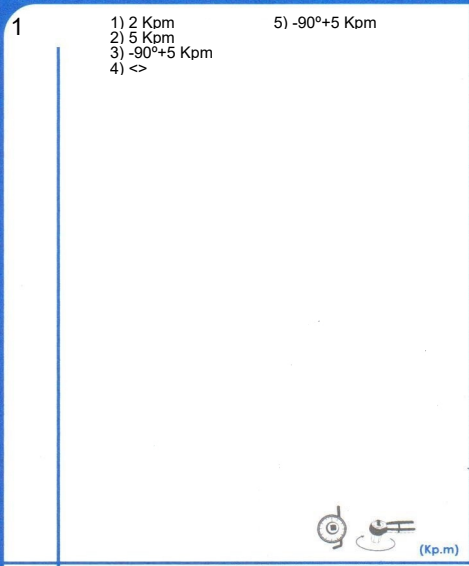
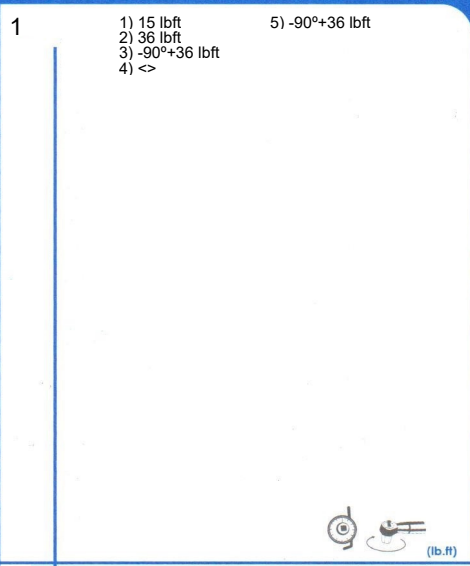
1 1000 Km -90°+5 Kpm **RETIGHTENING**

1 1000 Km -90°+36 lbf **RETIGHTENING**

**-90° +**  
**-180°**  
<>

LOOSEN NUT AND TIGHTEN BOLT BY BOLT RESPECTING THE SPECIFIED TORQUE AND ORDER  
AFLOJAR NUT Y APRIAR TORNILLO A TORNILLO CON EL PAR Y ORDEN ESPECIFICADOS  
SOLICEN ALL THE BOLTS  
AFLOJAR TODOS LOS TORNILLOS  
RUN THE ENGINE UNTIL TOTAL OPENING OF THE THERMOSTAT  
LET THE ENGINE COOL DOWN FOR 4 HOURS (WITH OPEN BLOWER)  
OPEN THE CAP OF THE EXPANSION TANK OF THE WATER COOLING CIRCUIT  
RODAR EL MOTOR HASTA LA APERTURA TOTAL DEL TERMOSTATO  
DEJAR ENfriAR EL MOTOR CUATRO HORAS (CON MOTOR ABIERTO)  
ABRIR EL TAPÓN DEL VASO DE EXPANSIÓN DEL CIRCUITO DEL AGUA DE REFRIGERACIÓN
