10074700

R010624

SEAT, VOLKSWAGEN

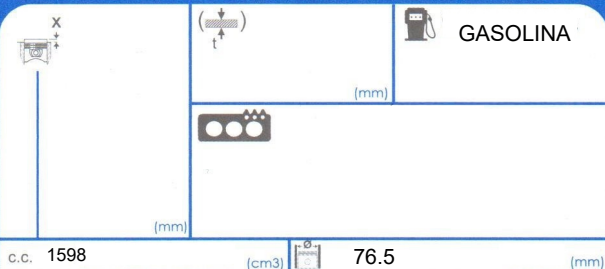
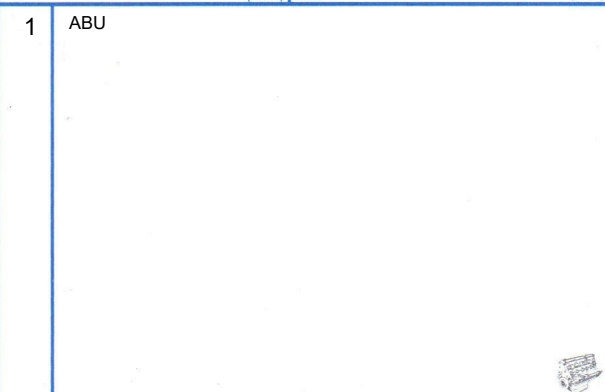
ROUGHNESS

MLS	
ALUMINIUM ALUMINIO	0.5 / 1.0 µm	2.3 µm MAX
CAST IRON FUNDICIÓN	1.5 / 1.8 µm	3.8 µm MAX

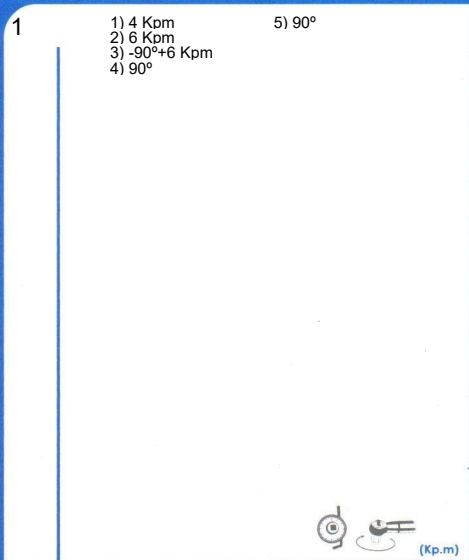
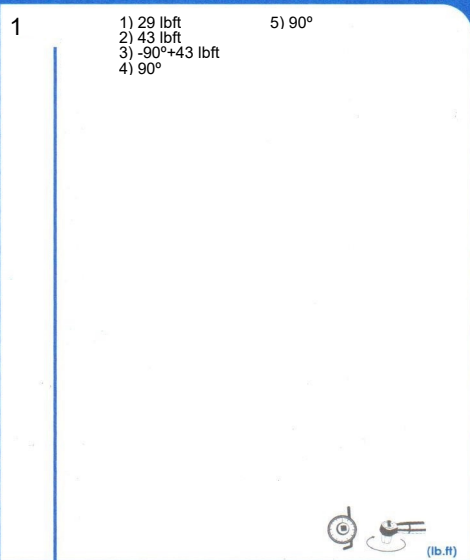
-90° +

-180°

LOOSEN 90° AND TIGHTEN BOLT BY BOLT RESPECTING THE SPECIFIED TORQUE AND ORDER
AFLOJAR 90° Y APRIAR TORNILLO A TORNILLO CON EL PAR Y ORDEN ESPECIFICADOS
LOOSEN ALL THE BOLTS
AFLOJAR TODOS LOS TORNILLOS
RUN THE ENGINE UNTIL TOTAL OPENING OF THE THERMOSTAT
(LET THE ENGINE COOL DOWN FOR 4 HOURS (WITH OPEN BONNET))
OPEN THE CAP OF THE EXPANSION TANK OF THE WATER COOLING CIRCUIT
RODAR EL MOTOR HASTA LA APERTURA TOTAL DEL TERMOSTATO
DEJAR ENfriAR EL MOTOR CUATRO HORAS (CAPOT ABIERTO)
ABRIR EL TAPON DEL VASO DE EXPANSION DEL CIRCUITO DEL AGUA DE REFRIGERACION
