# 10089200

# LEXUS, TOYOTA

1 1MZ-FE

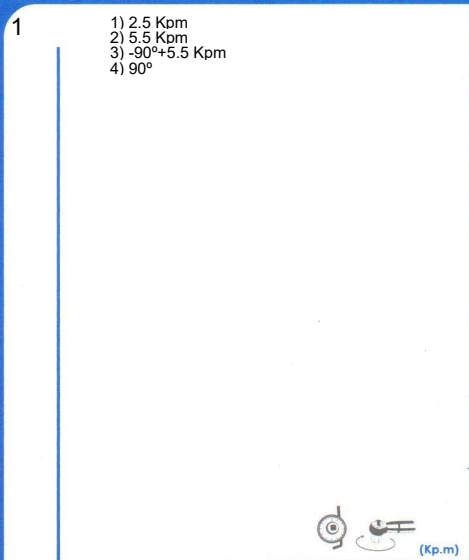
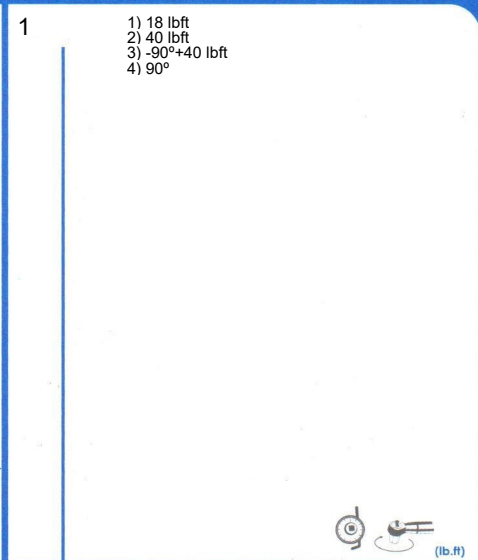
1 NO (Kp.m) RETIGHTENING

1 NO (lb.ft) RETIGHTENING

1 81046900 M11X1.50X110(8)

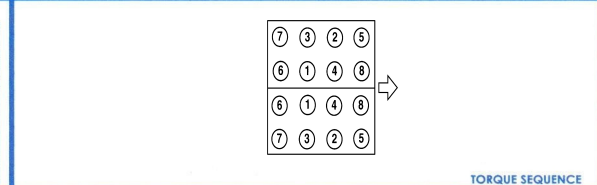
**-90° +**  
**-180°**  
 <>

LOOSEN 90° AND TIGHTEN BOLT BY BOLT RESPECTING THE SPECIFIED TORQUE AND ORDER  
 AFLOJAR 90° Y APRETAR TORNILLO A TORNILLO CON EL PAR Y ORDEN ESPECIFICADOS  
 LOOSEN ALL THE BOLTS  
 AFLOJAR TODOS LOS TORNILLOS  
 RUN THE ENGINE UNTIL TOTAL OPENING OF THE THERMOSTAT  
 LET THE ENGINE COOL DOWN FOR 4 HOURS (WITH OPEN BOTTLES)  
 OPEN THE CAP OF THE EXPANSION TANK OF THE WATER COOLING CIRCUIT  
 RODAR EL MOTOR HASTA LA APERTURA TOTAL DEL TERMOSTATO  
 DEJAR ENfriAR EL MOTOR CUATRO HORAS (CON BOTELLAS ABIERTAS)  
 ABRIR EL TAPÓN DEL VASO DE EXPANSIÓN DEL CIRCUITO DEL AGUA DE REFRIGERACIÓN
