# 10114900

# TOYOTA

1 2C;2C-E;2C-T;2C-TE

1 81008200 M11X1.25X123(8),M11X1.25X145(10)

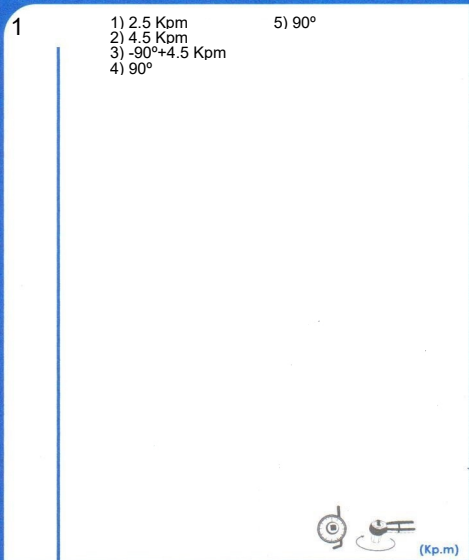
1 NO RETIGHTENING

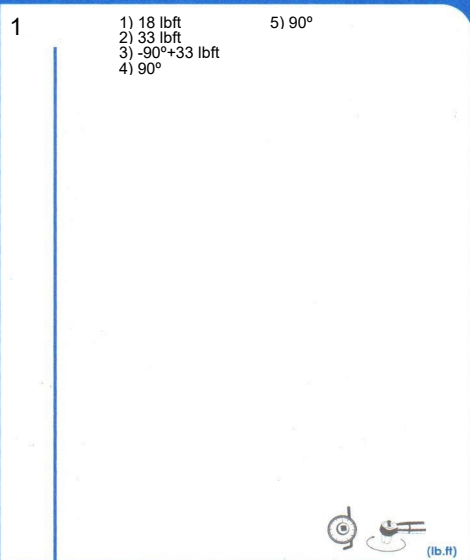
1 NO RETIGHTENING
