10138200

R010624

FORD, MAZDA

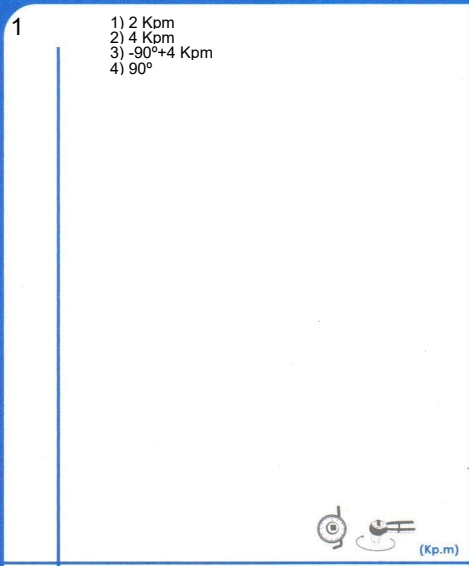
1 NO RETIGHTENING

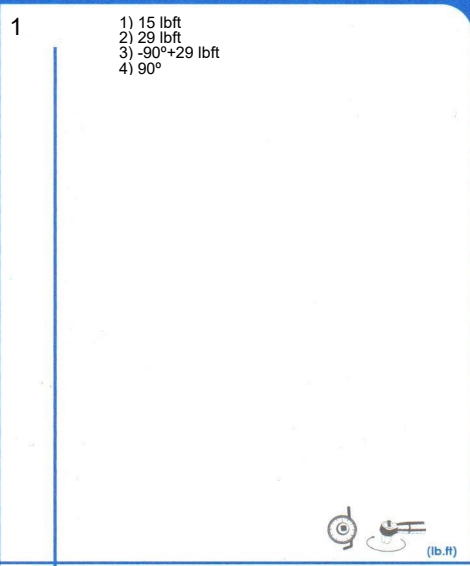
1 NO RETIGHTENING
