10149400

R010624

VOLVO

1 B5204T4;B5204T5;B5234T3;B5234T7;B5234T9;B5244T3;B5244T4;B5244T5;B5244T7;B5254T2

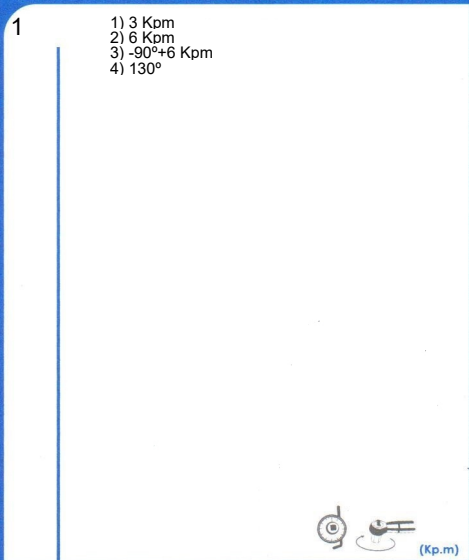
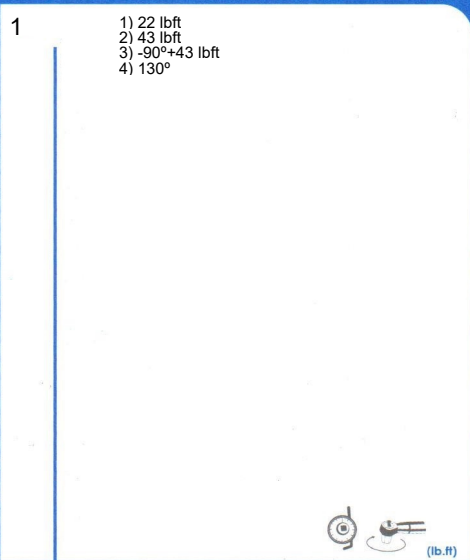
1 NO (Kp.m) RETIGHTENING

1 NO (lb.ft) RETIGHTENING

1 81019800 M12X1.75X157(12)

-90° +
-180°
<>

LOOSEN 90° AND TIGHTEN BOLT BY BOLT RESPECTING THE SPECIFIED TORQUE AND ORDER
AFLOJAR 90° Y APRETAR TORNILLO A TORNILLO CON EL PAR Y ORDEN ESPECIFICADOS
LOOSEN ALL THE BOLTS
AFLOJAR TODOS LOS TORNILLOS
RUN THE ENGINE UNTIL TOTAL OPENING OF THE THERMOSTAT
LET THE ENGINE COOL DOWN FOR 4 HOURS (WITH OPEN BONNET)
OPEN THE CAP OF THE EXPANSION TANK OF THE WATER COOLING CIRCUIT
RODAR EL MOTOR HASTA LA APERTURA TOTAL DEL TERMOSTATO
DEJAR ENfriAR EL MOTOR CUATRO HORAS (CAPOT ABIERTO)
ABRIR EL TAPÓN DEL VASO DE EXPANSIÓN DEL CIRCUITO DEL AGUA DE REFRIGERACIÓN
