# 10150930

# VOLVO

c.c. 2400,2401 (cm3) 81 (mm)

1 D5244T;D5244T13;D5244T2;D5244T3;D5244T4;D5244T5;D5244T6;D5244T7;D5244T8;D5244T9

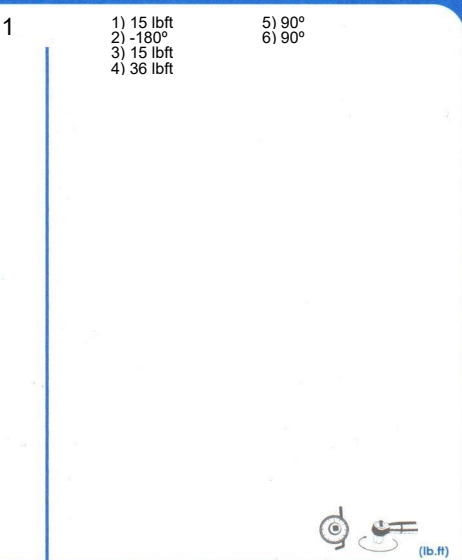
1 NO RETIGHTENING

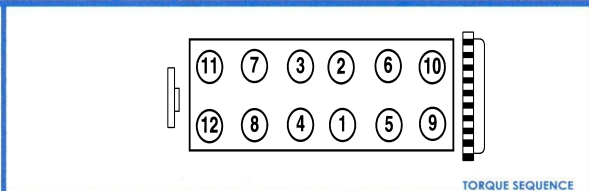
**ROUGHNESS**

MLS	
ALUMINIUM ALUMINIO	0.5 / 1.0 µm	2.3 µm MAX
CAST IRON FUNDICIÓN	1.5 / 1.8 µm	3.8 µm MAX
