R010624

BMW

1 N47D20A

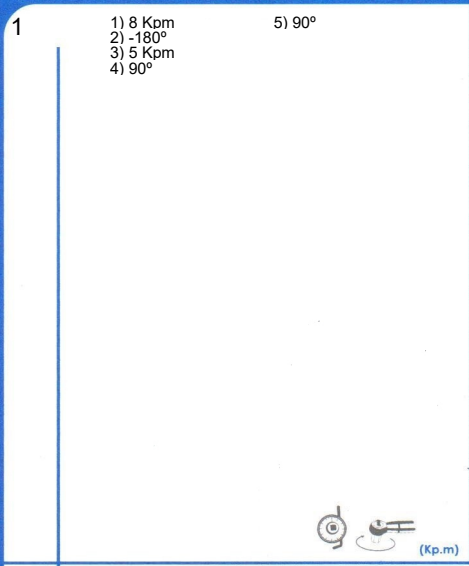
1 NO (Kp.m) **RETIGHTENING**

LOOSEN 90° AND TIGHTEN BOLT BY BOLT RESPECTING THE SPECIFIED TORQUE AND ORDER
 AJUSTAR 90° Y APRETAR TORNILLO A TORNILLO CON EL PAR Y ORDEN ESPECIFICADOS
 LOOSEN ALL THE BOLTS
 AJUSTAR TODOS LOS TORNILLOS
 RUN THE ENGINE UNTIL TOTAL OPENING OF THE THERMOSTAT
 LET THE ENGINE COOL DOWN FOR 4 HOURS (WITH OPEN BONNET)
 OPEN THE CAP OF THE EXPANSION TANK OF THE WATER COOLING CIRCUIT
 ROTAR EL MOTOR HASTA LA APERTURA TOTAL DEL TERMOSTATO
 DEJAR ENfriAR EL MOTOR CUATRO HORAS (CAPOT ABIERTO)
 ABRIR EL TAPÓN DEL VASO DE EXPANSIÓN DEL CIRCUITO DEL AGUA DE REFRIGERACIÓN

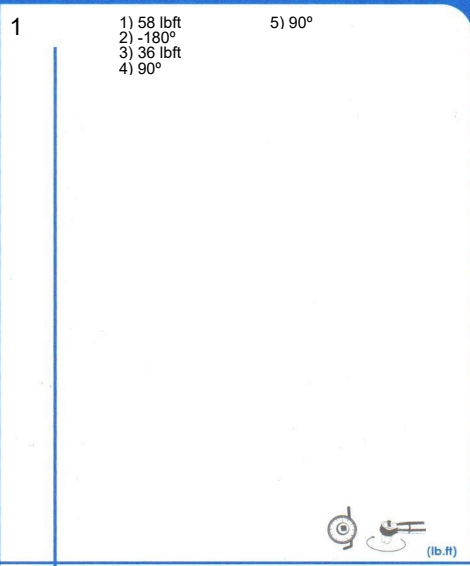
1 NO (lb.ft) **RETIGHTENING**
