# 10199100

R010624

# MITSUBISHI

c.c. 3497 (mm) 93 (mm)

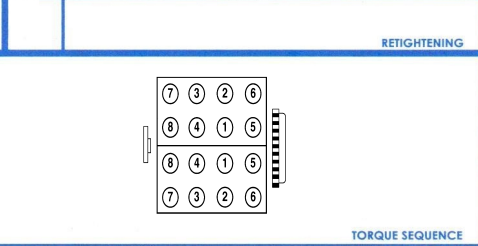
RETIGHTENING

**-90° +**  
**-180°**  
<>

**LOOSEN NUT AND TIGHTEN BOLT BY BOLT RESPECTING THE SPECIFIED TORQUE AND ORDER**  
AFLOJAR NUT Y APRIAR TORNILLO A TORNILLO CON EL PAR Y ORDEN ESPECIFICADOS

**LOOSEN ALL THE BOLTS**  
AFLOJAR TODOS LOS TORNILLOS

**RUN THE ENGINE UNTIL TOTAL OPENING OF THE THERMOSTAT**  
LET THE ENGINE COOL DOWN FOR 4 HOURS (WITH OPEN BONNET)

**OPEN THE CAP OF THE EXPANSION TANK OF THE WATER COOLING CIRCUIT**  
RODAR EL MOTOR HASTA LA APERTURA TOTAL DEL TERMOSTATO

**DEAIR ENRIPIER EL MOTOR CUANDO TORNAS (CAPOT ABIERTO)**  
ABRIR EL TAPON DEL VASO DE EXPANSION DEL CIRCUITO DEL AGUA DE REFRIGERACION
