10203800

R010624

RVI, VOLVO (INDUSTRIAL)

1 D7E280;DXi7

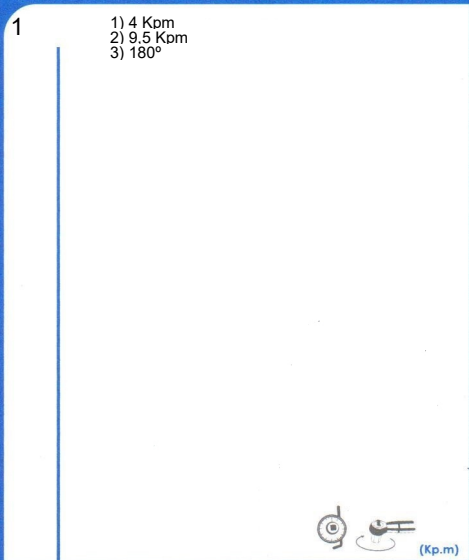
1 NO RETIGHTENING

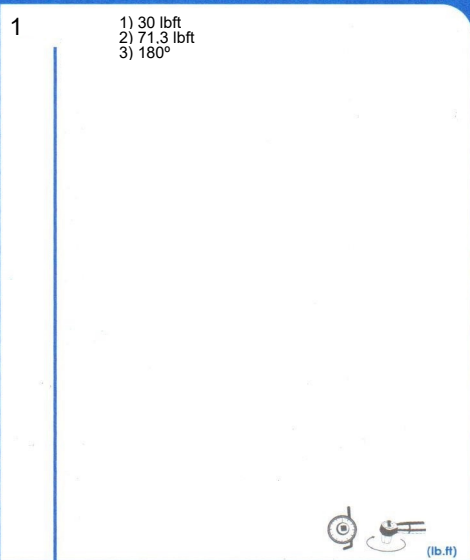
1 NO RETIGHTENING
