# 10205300

R010624

# CHRYSLER, JEEP, LANCIA

c.c. 2987 (cm3) 83 (mm)

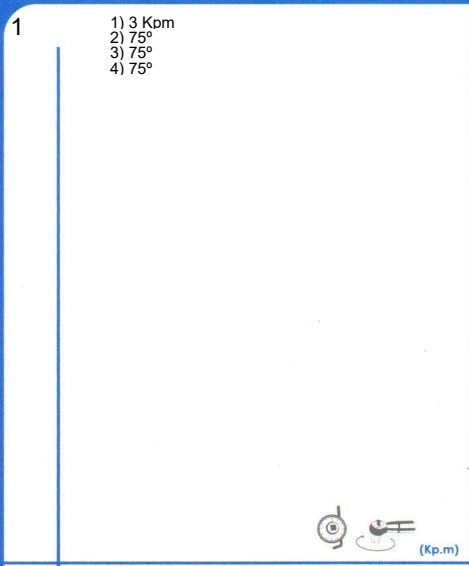
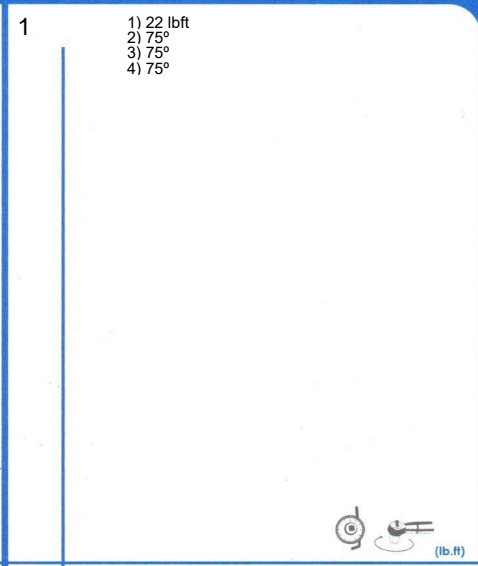
1 **81063500** M14X1.5X155(8),M14X1.5X155(8)

RETIGHTENING

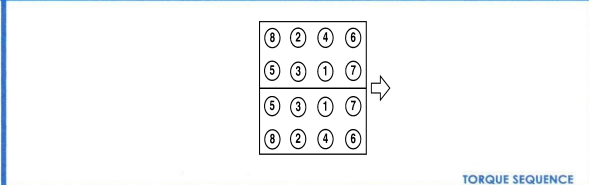
**-90° +**  
**-180°**  
<>

LOOSEN 90° AND TIGHTEN BOLT BY BOLT RESPECTING THE SPECIFIED TORQUE AND ORDER  
AJUSTAR 90° Y APRETAR TORNILLO A TORNILLO CON EL PAR Y ORDEN ESPECIFICADOS  
LOOSEN ALL THE BOLTS  
AJUSTAR TODOS LOS TORNILLOS  
RUN THE ENGINE UNTIL TOTAL OPENING OF THE THERMOSTAT  
LET THE ENGINE COOL DOWN FOR 4 HOURS (WITH OPEN BLOWER)  
OPEN THE CAP OF THE EXPANSION TANK OF THE WATER COOLING CIRCUIT  
RODAR EL MOTOR HASTA LA APERTURA TOTAL DEL TERMOSTATO  
DEJAR ENfriAR EL MOTOR CUATRO HORAS (CON MOTOR ABIERTO)  
ABRIR EL TAPÓN DEL VASO DE EXPANSIÓN DEL CIRCUITO DEL AGUA DE REFRIGERACIÓN
