# 10220610

## BMW, MINI

1 B46A20A;B46A20M0;B46B20B;B48A20A;B48A20B;B48A20M0;B48B20A;B48B20B

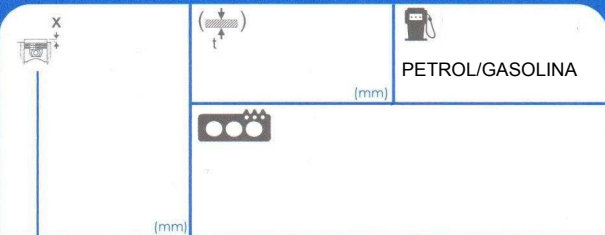
- 1) 3 Kpm
- 2) 9 Kpm
- 3) 90°
- 4) 90°

- 1) 22 lbf
- 2) 65 lbf
- 3) 90°
- 4) 90°

TORQUE SEQUENCE

LOOSEN 90° AND TIGHTEN BOLT BY BOLT RESPECTING THE SPECIFIED TORQUE AND ORDER  
AFLOJAR 90° Y APRETAR TORNILLO A TORNILLO CON EL PAR Y ORDEN ESPECIFICADOS

LOOSEN ALL THE BOLTS  
AFLOJAR TODOS LOS TORNILLOS
