10221300

R012621

BMW, MINI

1 B47C20A;B47D20B

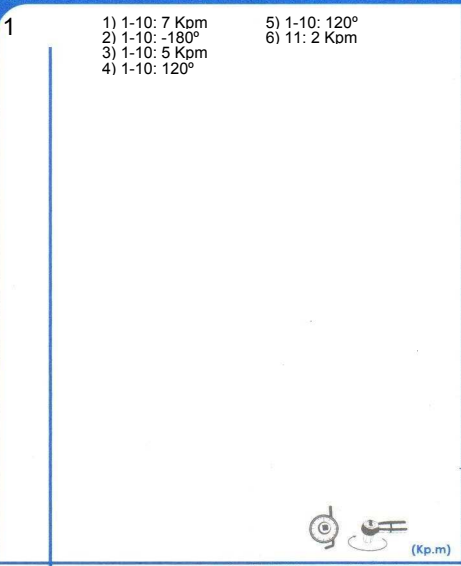
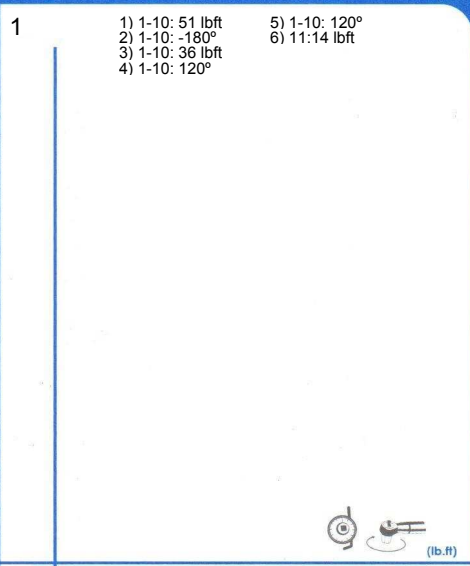
1 81044800 M12X1.50X200(10)

RETIGHTENING

-90° +
-180°
<>

LOOSEN 90° AND TIGHTEN BOLT BY BOLT RESPECTING THE SPECIFIED TORQUE AND ORDER
AFLOJAR 90° Y APRETAR TORNILLO A TORNILLO CON EL PAR Y ORDEN ESPECIFICADOS
SOLICEN AL 90° BOLT
AFLOJAR TODOS LOS TORNILLOS
RUN THE ENGINE UNTIL TOTAL OPENING OF THE THERMOSTAT
(LET THE ENGINE COOL DOWN FOR 4 HOURS WITH OPEN BONNET)
OPEN THE CAP OF THE EXPANSION TANK OF THE WATER COOLING CIRCUIT
RODAR EL MOTOR HASTA LA APERTURA TOTAL DEL TERMOESTATO
DEJAR ENRIAR EL MOTOR CUATRO HORAS (CONOPI ABIERTO)
ABRIR EL TAPON DEL VASO DE EXPANSION DEL CIRCUITO DEL AGUA DE REFRIGERACION
