NEW PRODUCT HIGHLIGHT | APR2022 SWAG 33 10 3243

Chevrolet Malibu (V300), Vauxhall/
Opel Astra J, Cascada (W13),
Insignia A (G09), Zafira C (P12),
SAAB 9-5 (YS3G)

Motor: 2.0 CDTI

Ansaugkrümmer mit Drallklappenstellmotor und Dichtung

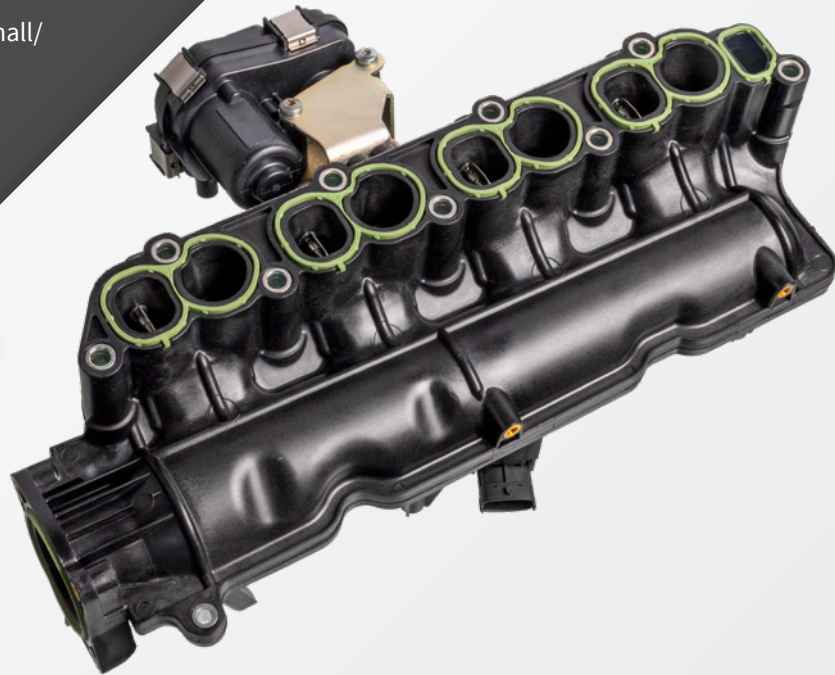
Der Hauptzweck des Ansaugkrümmers besteht darin, die Ansaugluft gleichmäßig in jede Einlassöffnung des Zylinderkopfes zu verteilen. Am Ansaugkrümmer sind in der Nähe der Verbindung an den Zylinderkopf Drallklappen angebracht. Die Positionen der Klappen werden durch einen Stellmotor abhängig von der Motordrehzahl und -last gesteuert. Die Drallklappen sind bei Leerlaufdrehzahl geschlossen und öffnen sich allmählich, wenn die Motordrehzahl steigt, bis sie die vollständig geöffnete Stellung (parallel zur Richtung des Luftstroms) erreicht haben. Dadurch wird die Ansaugluft verwirbelt, was bei niedrigen bis mittleren Motordrehzahlen zu einem verbesserten Kraftstoff-Luft-Gemisch sorgt, dies trägt wiederum zur Reduzierung der Fahrzeugemissionen bei.

Die Abgase aus dem AGR-System vermischen sich mit Öldämpfen aus der Kurbelgehäuseentlüftung, was zu öligen Ablagerungen im Ansaugkrümmer bilden. Diese Ablagerungen verhärten, schränken die Funktion der Drallklappen ein und führen zu erhöhten Belastung der Welle. Wenn die Welle nicht ausgetauscht wird, bewegt sie sich schließlich nicht mehr. Das Fahrzeug leidet unter Leistungsverlust und abnormalen Geräuschen aus dem Motorraum, während der Motor läuft, was zudem auch zum Aufleuchten der Motorkontrollleuchte führen kann. Das Motorsteuergerät speichert dann die folgenden Fehlercodes, die sich auf dieses Problem beziehen:
