SWAG 10 92 6775

Pour moteurs :
Mercedes Benz CDi-Motoren

référence OE : 611 200 05 70

Tendeur de courroie

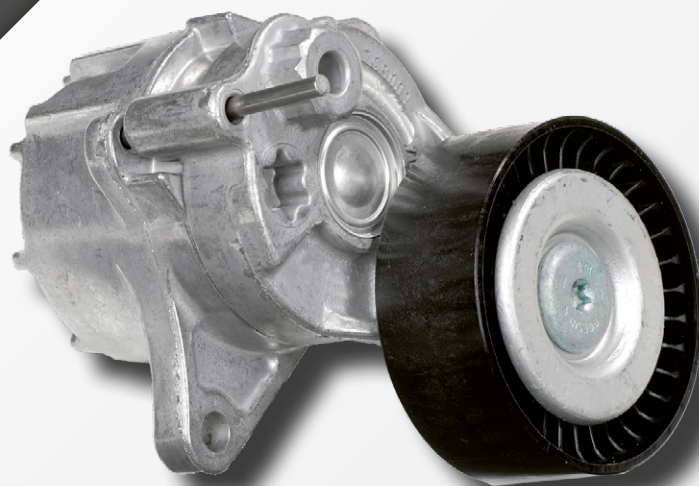
Pour des raisons de conception et lorsque le moteur fonctionne avec un tendeur de courroie d'origine référence OE 611 200 04 70, un bruit peut se faire entendre (Le fabricant a d'ailleurs remplacé cette version depuis).

Le bruit est causé par le ressort interne dont la dimension est trop grande. Au moment du fonctionnement, il se met en contact avec la base de son logement (voir photo repères 2 et 6).

Le bruit est généré lorsque le ressort touche à la fois la partie centrale (photo repère 3) et la base du tendeur (photo repère 4).

SWAG propose le tendeur de courroies référence 10 92 6775 (OE 646 200 05 70), comme la solution pour le marché de la pièce de rechange.

Une douille en plastique (photo repère 5) très résistante à l'usure, sépare le ressort (photo repère 6) du fond du boîtier, empêchant ainsi le contact métal contre métal, au niveau du siège. Sachant que seules les valeurs de torsion du ressort importent, la hauteur du ressort a pu aussi être réduite (photo repère 6 bis). Le contact du ressort avec le fond du boîtier a été également supprimé grâce à une entretoise en plastique (photo repère 7). Grâce à cela, plus aucun bruit ne se produit.

Dans la nouvelle version, un axe en acier a été serti (photo repère 8), afin d'assurer un meilleur de centrage interne du ressort.
