Kit da barra estabilizadora, apoios e tirantes

Tudo o que necessita!

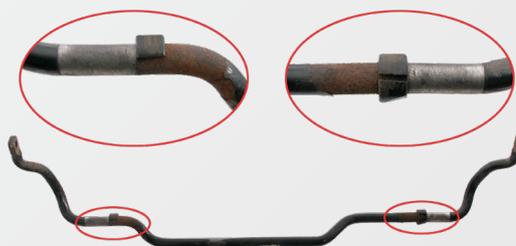
Fig.1

Detritos, sal de estrada e outros fatores externos são algumas das causas frequentes para os danos visíveis na barra estabilizadora. O desgaste do revestimento da barra resulta na existência de ruído.

Quando a pintura do revestimento da barra estiver danificada junto dos pontos de fixação, substitua a barra estabilizadora, assim como os casquilhos de borracha.
