Комплекты стабилизатора со втулками и соединительными тягами

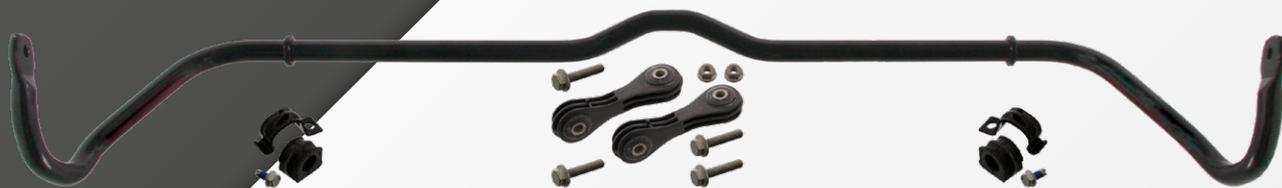
Фиг. 1

Рис. 1 Комплект стабилизатора со втулками и соединительными тягами SWAG № 30 93 6630

По этой причине febi bilstein предлагает комплект стабилизатора, например, для VW Golf IV SWAG № 30 93 6630 (рис. 1), который включает в себя не только втулки, тяги стабилизатора и монтажный комплект, но и сам стабилизатор. Этот комплект делает возможным осуществлять квалифицированный ремонт и предотвращать возможные рекламации. Это сэкономит СТО и клиентам время и деньги!

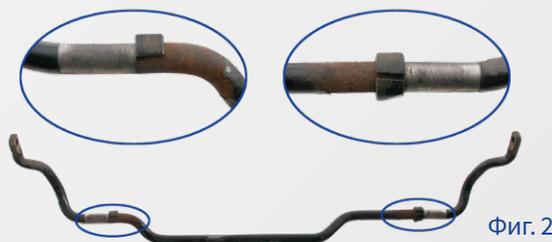
Фиг. 2

Щебень, соль, вода и другие факторы окружающей среды нередко являются причинами повреждения покрытия стабилизатора (рис. 2).

Часто из-за изношенного покрытия возникают посторонние шумы в виде скрипа.

Тот, кто при повреждениях покрытия меняет только втулки стабилизатора, подписывает себе «приговор» на получение рекламации. При наличии таких повреждений при замене втулок необходимо также менять и сам стабилизатор.
