# SWAG 30 93 8362, 20 94 6140

BMW E84, E89, F10, F25, F30

equipaggiate con motore N20 & N26

## Kit catena distribuzione, Kit catena per pompa olio

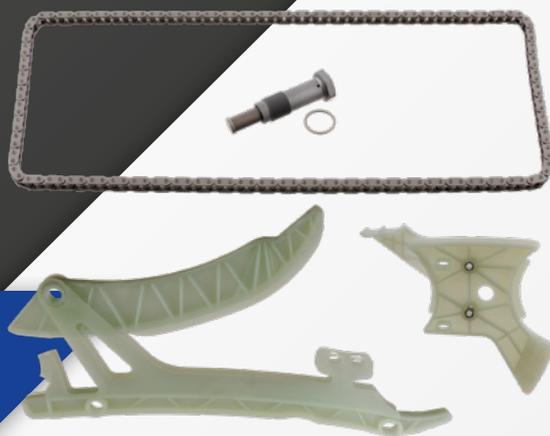
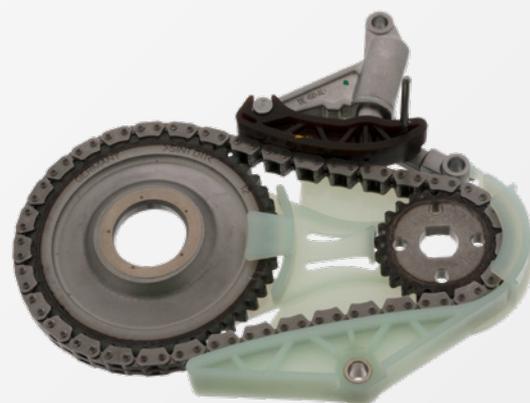
Rumore acuto proveniente dalla zona inferiore del motore vicino alla pompa olio motore, che aumenta di frequenza con l'incremento dei giri motore.

Pignoni del kit catena pompa olio usurati.

Rimuovere e ispezionare la catena distribuzione e le ruote dentate, le guide, i tenditori e la catena di trasmissione della pompa olio in cerca di usura. Sostituire il kit catena per pompa olio usurato (20 94 6140) e il kit della catena distribuzione (30 93 8362) seguendo le procedure del produttore del veicolo e sostituire l'olio motore e il filtro olio.
