# SWAG 62 94 7947

## 62 94 9370, 62 94 9560

Peugeot/Citroën/DS, Vauxhall/Opel e  
Toyota modelli con motore 1.2 litri 3  
cilindri

## Cinghia distribuzione

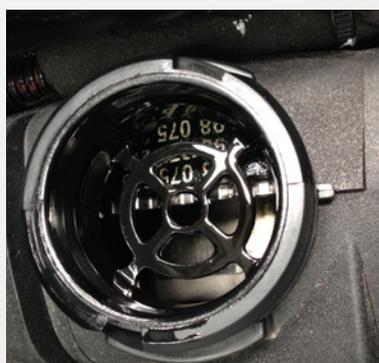
Figura 1

È importante che gli intervalli di manutenzione raccomandati dal produttore del veicolo siano regolarmente rispettati. Questi controlli essenziali sono importanti in quanto sono state apportate modifiche alla sostituzione consigliata della cinghia distribuzione originale durante il periodo di produzione di questo motore (variabile a seconda della marca, modello e intervallo di date di montaggio). Inoltre, la cinghia distribuzione deve essere controllata visivamente ad ogni manutenzione insieme all'uso dell'olio motore consigliato. (Fig. 1)

Se si scopre che il materiale della cinghia distribuzione si sta deteriorando e sono presenti i codici di errore sopra menzionati, il motore richiederà un'ispezione approfondita. I componenti interessati sono: il filtro della pompa dell'olio motore, il filtro olio della pompa del vuoto, i filtri delle elettrovalvole a fasatura variabile e i cappelli dei cuscinetti dell'albero a camme. Dopo aver stabilito quali ricambi sono interessati (dal materiale della cinghia distribuzione che blocca le vie dell'olio), è necessario procedere alla sostituzione.
