# SWAG 70 93 9730, 40 93 9547

adattabile per:  
Vauxhall, Opel, Saab, Fiat, Alfa Romeo  
modelli vari. Motori 1.9 Diesel

## Collettore di aspirazione e attuatore

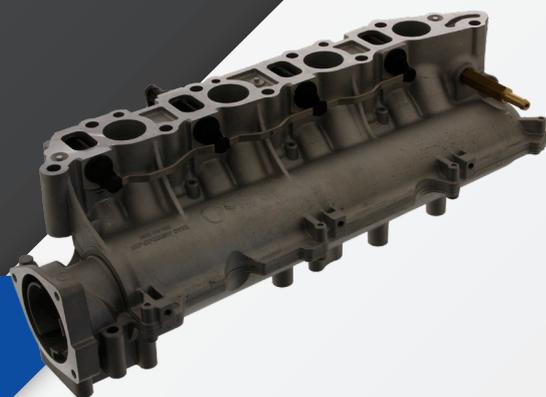
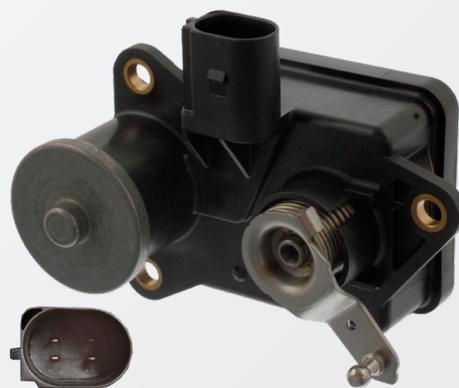
Scarse prestazioni del motore, veicolo in modalità limp-home, malfunzionamento dell'attuatore a spinta vortice e spia di gestione del motore accesa.

Questo motore è stato progettato per migliorare la combustione della miscela aria/carburante. Questo risultato è stato ottenuto adattando l'aria in entrata nel motore, attraverso due canali di aspirazione separati nel collettore di aspirazione. Ogni cilindro ha un canale di aspirazione aggiuntivo, dotato di un deflettore orientabile, che viene azionato dal modulo elettrico di controllo. Variando la posizione delle alette, il vortice dell'aria di aspirazione nel cilindro può essere adattato alle condizioni di carico specifiche del motore.

Col tempo le alette a spinta vortice del collettore di aspirazione spesso si usurano o iniziano ad appiccicarsi. Ciò è dovuto all'accumulo di depositi di carbonio causati da cattiva combustione, frequenti viaggi brevi e ventilazione difettosa del carter.

Sostituire il collettore di aspirazione difettoso (febi 39730). Si consiglia inoltre di sostituire l'attuatore (febi 39547), poiché si tratta di un componente intelligente ad autoapprendimento. La vecchia unità, che si era adattata al collettore di aspirazione usurato, non sarebbe in grado di riadattarsi.
