Eksantirik zinciri için kızak

VW | Škoda | Seat 1.2 12V-motor (AZQ, BME, BZG)

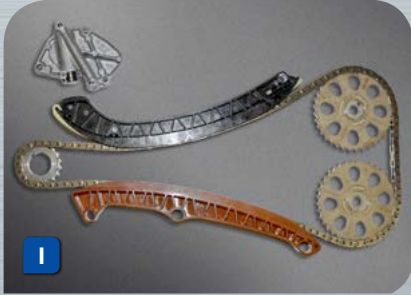
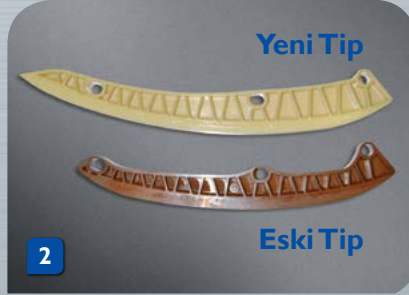
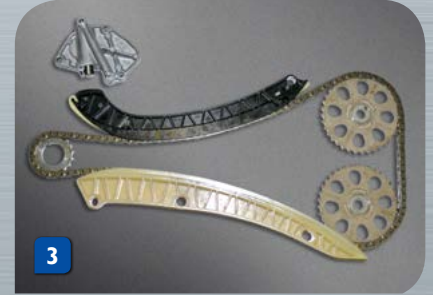
Eksantirik zinciri, bütün parçalar uygun şekilde takıldığı halde yerinden çıkmaktadır. Zincirin yerinden çıkması motorun düzensiz çalışmasına, hatta hasar görmesine neden olabilir.

Klavuz kanalı, araç üreticisi tarafından çok kısa olarak üretilmiştir. Bunun sonucu olarak, motor çalıştığında ya da durduğunda, zincir yerinden çıkmaktadır.

Klavuz kanalı ayarlanmıştır. Yeni tip kanal eskisinden uzundur. Bunun sonucu olarak zincirin yerinden çıkması önlenmiş ve bütün şartlar altında kusursuz çalışabilmesi sağlanmıştır.

Tavsiye: Genel kural olarak, eksantirik zincirini sökerken zincirin kusursuz çalışabilmesi için ilgili diğer parçaları da sökünüz (klavuz kanalı, zincir gergisi, zincir dişlisi gibi).
