Devirdaim Pompası

Uygun olduğu araç tipleri: Audi A6/avant/quattro, Audi 100/avant, VW LT, VW T4/syncro

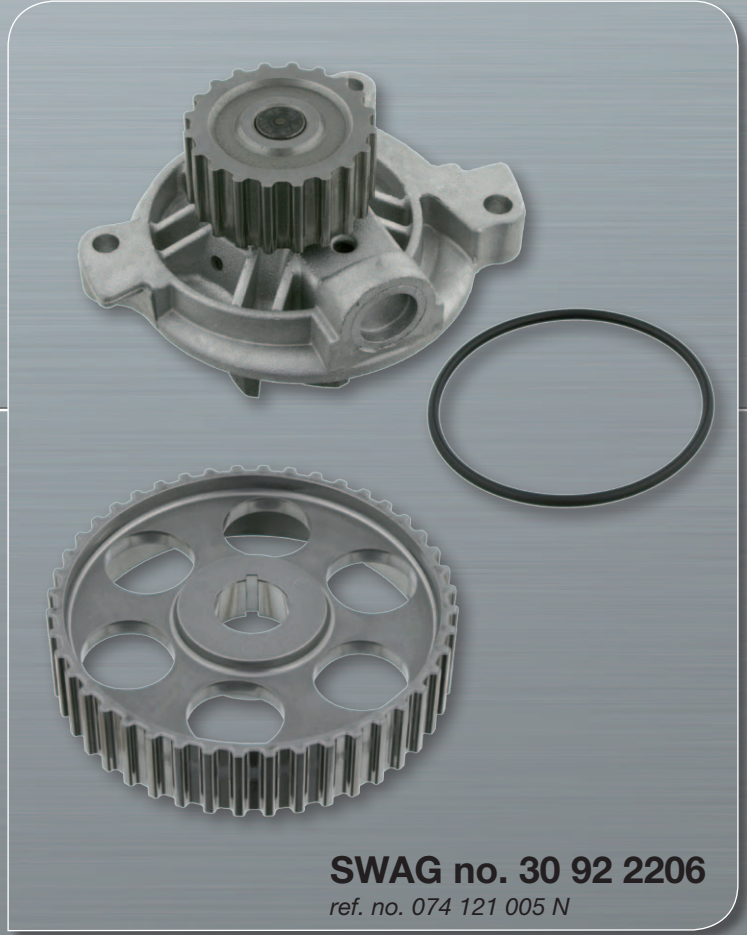
SWAG no. 30 92 2206

Bu devirdaim geliştirilmiştir. Yeni tip devirdaim artık 18 yerine 20 dişlidir ve daha büyük bir döndürme çarkına sahiptir. Böylelikle dönüş hızı düşürülerek, rulman üzerine binen yük azaltılmıştır. Devirdaim pompası, artık üzerine binen yüke karşı daha dayanıklıdır.

ref. no. 074 121 005 N

Önemli: Benzinli motorlarda, 20 dişli yeni tip devirdaim pompası değiştirilirken, eksantrik dişlisi de değiştirilmelidir. SWAG 32 98 9108 numaralı eksantrik dişlisi, daha geniş devirdaim çarkı nedeniyle iptal edilmiştir.

Triger kayışı değiştirildiği zaman, devirdaim pompasının da değiştirilmesi mecburidir.
