# Solution

Ruota dentata albero motore  
SWAG 30 94 0113

adattabile per: Motori 1.4 TDI per diversi modelli di Audi, Seat, Škoda e VW

## Una soluzione di riparazione vantaggiosa!

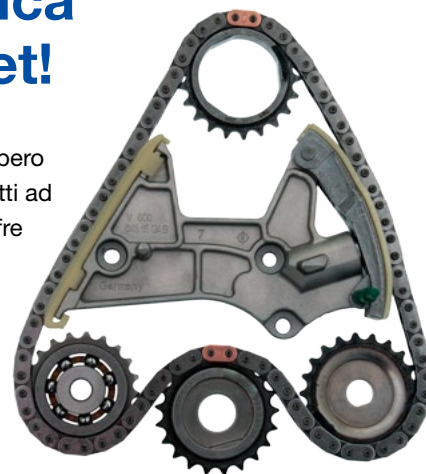
Nel motore 1.4 TDI 3-cilindri VW il controalbero di equilibratura e la pompa dell'olio sono montati sul sotto-basamento e traggono il loro moto dall'albero motore a mezzo di una catena cinematica. I componenti del controalbero di equilibratura sono soggetti ad usura a causa sia dei carichi di lavoro a cui sono sottoposti sia degli intervalli di sostituzione olio dilatati (negligenza). Nel peggiore dei casi la catena si può rompere con conseguenti danneggiamenti grave del motore.

La ruota dentata dell'albero motore non è disponibile separatamente dal produttore. Può essere ordinata solamente con l'albero motore, rendendo la riparazione molto costosa.

SWAG 99 13 2266, senza ruota dentata albero motore, e SWAG 30 94 3667 con ruota dentata albero motore. Questo insieme permette una riparazione professionale ed evita potenziali reclami. Questo significa risparmio di tempo e denaro per l'officina e per l'utilizzatore finale!
