### Leistungsverlust, Ladedruckfehler oder Geräuschbildung verursacht durch gebrochene AGR-Regelklappen

**Fahrzeughersteller:** Audi, VW

**Fahrzeuge:** A4, A6, A8, Q7, Touareg, Phaeton 3.0 TDI  
A6 2.7 TDI

**Motorcode:** AMB, ASB, BFB, BKN, BKS, BMK, BNG, BUG, BUN  
BPP, BSG

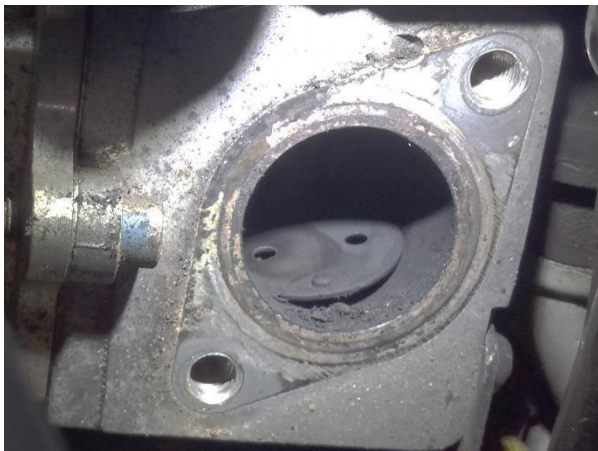
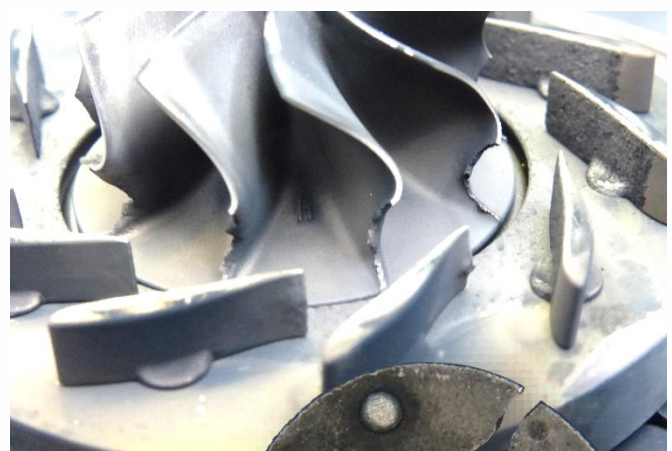
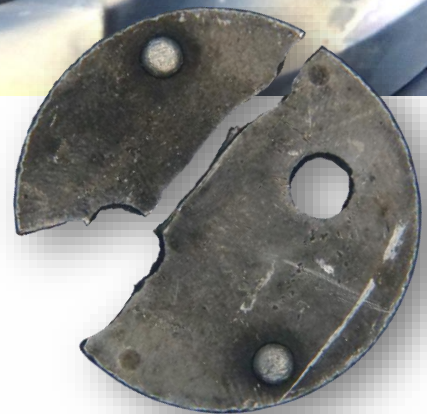
Eine schwergängige oder klemmende VTG-Einheit wird vielfach durch einen abgasseitigen Fremdkörperschaden verursacht. Übeltäter ist die ausgebrochene Regelklappe im AGR-Ventil. Die Bruchstücke werden beim Lastwechsel zurück in die Abgaskrümmer geschleudert und von dort in das Turbinengehäuse des Turboladers geblasen.

Abgaskrümmer, Sammelrohre und der gesamte AGR-Trakt sind auf Fremdkörper zu untersuchen und schadhafte Teile müssen erneuert werden.

Messen Sie Abgasgegendruck und Kurbelgehäuse-Innendruck mit unserem Prüfwerkzeug MESS01.
