**Această versiune nouă înlocuiește toate versiunile anterioare. Vă rugăm să înlocuiți versiunea SI-110520**

**Defectare turbosuflantă, cădere presiune, zgomote puternice, fum gros, pierderi ulei, joc mare în lagăr**

**Producător:** motoare PSA 1.6 HDI; 66kW/80kW

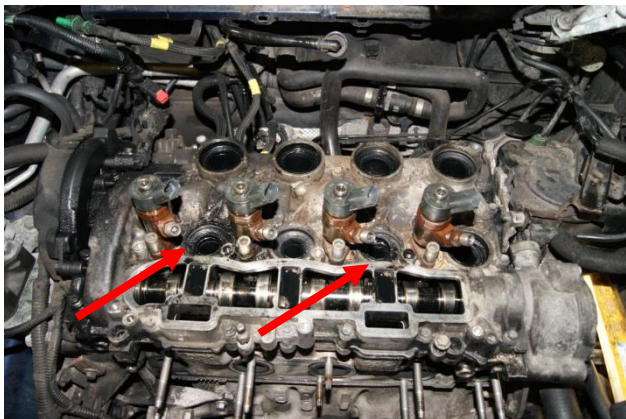
Imaginea 1: răspândirea gazului în galeria de admisie – reetanșezați-o

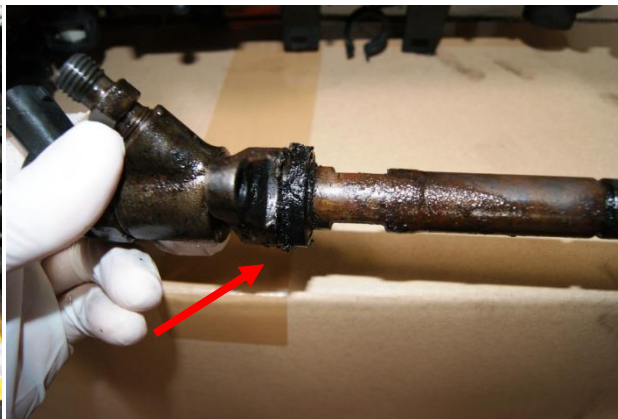
Imaginea 2: suportul de duze nu este etanș – reetanșezați-l

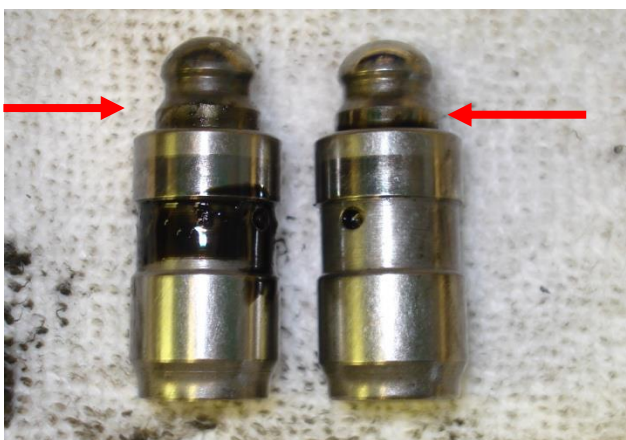
Imaginea 3: tacheți hidraulici coborâți la maxim, supapele nu etanșează – înlocuiți tacheții
