### Überhitzung der Läuferwellenlagerung durch überhöhten Abgasgegendruck und Ölaufbrand am Verdichterrad

#### Fahrzeughersteller: BMW

**Fahrzeuge:** X3 (E83) 2.0 d, 520 d (E60, E61)

**Motorcode:** M47 D20 (204D4), 150 bis 163 PS

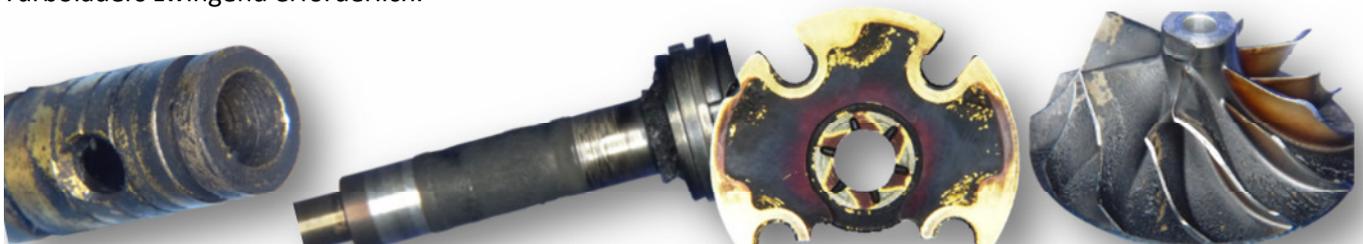
Verschleiß und Ölaufbrand am Radiallager

Ölverkokung und Verschleiß auf Läuferwelle

Verschleiß und Ölaufbrand am Axiallager

Ölaufbrand am Verdichterrad

Die ins Lagergehäuse eintretenden heißen Abgase verursachen Ölverkokungen am Radiallager. Der an der turbinenseitigen Radiallagerstelle beginnende Lagerverschleiß führt zum Anstreifen der Räder in ihren jeweiligen Gehäusen. Schleifgeräusche und Leistungsverlust stellen sich ein. Am Axiallager treten die Verschleißerscheinungen meist erst später auf. Auffällig ist ein erheblicher Ölaufbrand an den Flügeln des Verdichterrades, welcher in diesem Fall nicht von einer Ölbelastung über die Kurbelgehäuse-Entlüftung verursacht wird. Der durch den Abgasstau einhergehende Anstieg der Bauteiltemperaturen sorgt am Verdichterrad für den deutlichen Ölaufbrand an den Verdichterradflügeln.

Der zulässige Maximalwert des Abgasgegendruckes bei Turboladern liegt allgemein bei **300 mbar**. Die Auswertung durch die OBD bringt meist fehlerhafte Werte, da eine Verstopfung der Prüflleitungen abgehend vom DPF und die Funktionalität des Differenzdrucksensors das Messergebnis unbrauchbar machen. Ein beladener DPF erfordert in immer kürzer werdenden Abständen eine Regeneration. Bei diesen Regenerationsphasen werden unbemerkt Abgasgegendrucke von 700 bis 900 mbar erreicht.

Mit diesem sinnvollen Werkzeug prüfen Sie schnell und sicher den Abgasgegendruck der Abgasanlage und den Kurbelgehäuse-Innendruck des Motors. Beides ist für eine einwandfreie Funktion des Turboladers zwingend erforderlich.
