SERVICE INFO – FAG 0041

Можливе витікання мастила із заднього моста

Несправний клапан для видалення повітря

Виробник
транспортного
засобу: DAF

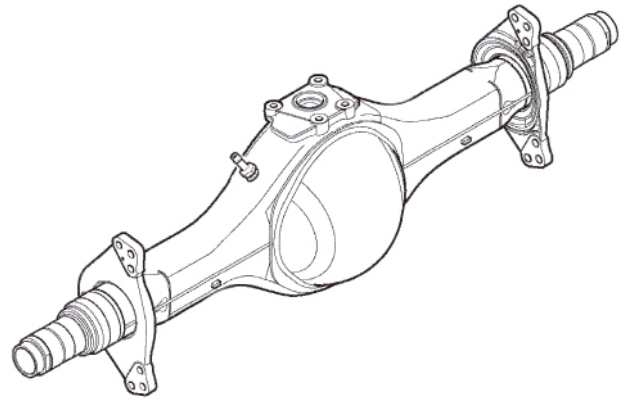
Актуальні дані можна знайти у каталозі запасних частин Задні мости наведених вище моделей автомобілів (зображення 1) оснащені клапаном для видалення повітря. Цей клапан дозволяє стравлювати надлишковий тиск з корпусу заднього моста, що виникає в результаті експлуатації, і запобігає попаданню вологи та бруду всередину.

Як показує досвід, після тривалого періоду експлуатації клапан погано стравлює тиск або взагалі перестає функціонувати. Внаслідок цього у корпусі заднього моста може утворитися надлишковий тиск, який може випресувати ущільнення ступиці колеса або колісних підшипників з їхнього монтажного місця або пошкодити їх. В результаті цього буде витікати мастило з ступиць.

Зображення 1: Клапан для видалення повітря на задньому мості DAF CF або XF

Під час встановлення нових ступиць або колісних підшипників, чи у разі витікання мастила з моста, необхідно обов'язково перевірити функціонування клапана для видалення повітря! Щоб перевірити клапан, його необхідно зняти з моста авто.
