SERVICE INFO – INA 0029

Σφυρίγματα από τον χώρο του ιμάντα poly-V

Κατασκευαστές: Opel, Vauxhall

Μοντέλο: Corsa C από 2004
 Corsa D από 2007
 Tigra B από 2004
 Agila από 2004
 Meriva από 2004
 Combo από 2004
 Astra-H από 2005

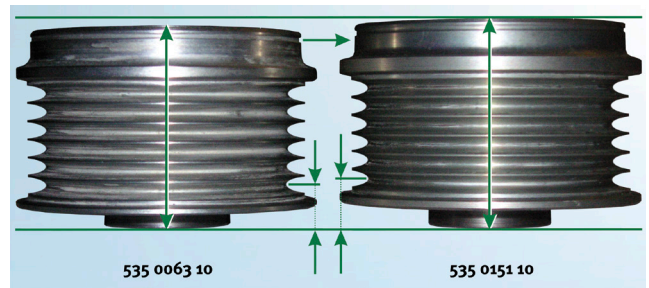
Εικόνα 3: Διαφοροποίηση των ελεύθερων περιστροφών γεννήτριας INA 535 0063 10 (VALEO) και 535 0151 10 (DENSO)

Εάν έχει τοποθετηθεί γεννήτρια VALEO, η INA παρέχει επίσης μία ελεύθερη περιστροφή γεννήτριας. Επειδή οι δυο γεννήτριες οπτικά διαφέρουν ελάχιστα μεταξύ τους, προσέξτε τα χαρακτηριστικά αναγνώρισης (βλέπε εικόνα 3).

Αν πρόκειται για γεννήτριες DENSO πρέπει σύμφωνα με τον κατασκευαστή οχημάτων να αντικατασταθεί η γνήσια ελεύθερη περιστροφή που έχει τοποθετηθεί από μία τροποποιημένη ελεύθερη περιστροφή γεννήτριας της μάρκας INA (βλέπε εικόνα 1).
