# SERVICE-INFO

## Nevarnost zamenjevanja med napenjalnima jermenicama 531 0252 30 in 531 0525 30

Stanje 03.2011  
**INA 0069**

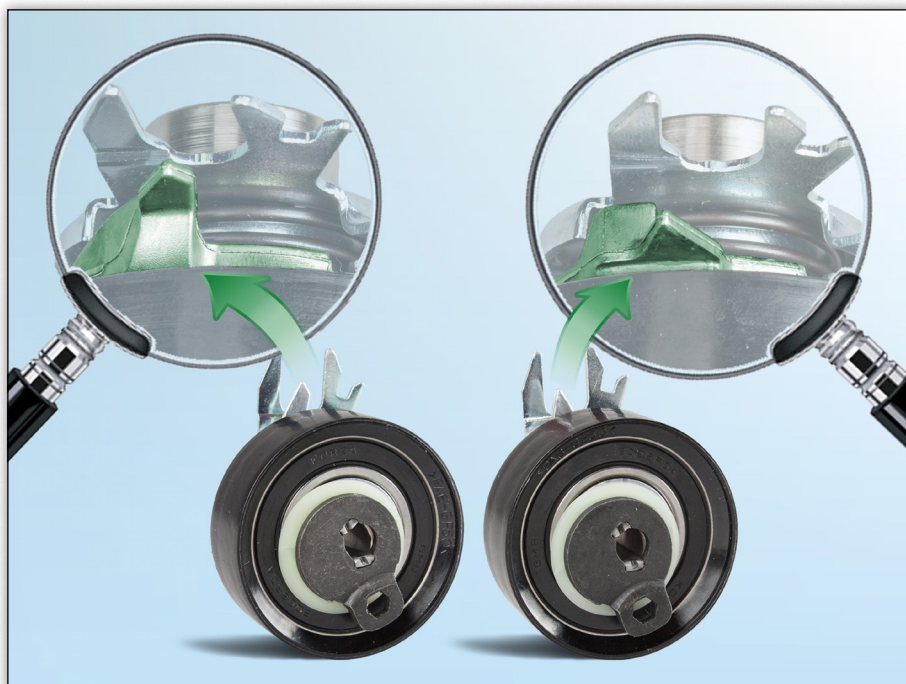
**Slika:** Razlikovanje med napenjalno jermenico 531 0252 30 (na levi) in 531 0525 30 (na desni)

Razlika je le v kazalcih teh dveh napenjalnih jermenic ter njuna poravnava (glejte sliko).

Obstaja nevarnost, da pride do zamenjave med napenjalnima jermenicama 531 0252 30 in 531 0525 30.

Ne samo, da so med številkami izdelkov zelo majhne razlike, ampak je mehanizma tudi po videzu zelo težko ločiti enega od drugega.

Pred namestitvijo napenjalnih jermenic se je treba prepričati, da je številka dela pravilna. Številčna podobnost predstavlja večjo nevarnost za zamenjevanje teh dveh komponent.

Vendar pa sta s tehničnega vidika mehanizma zelo različna. Napenjalna jermenica 531 0252 30 deluje z večjo napenjalno silo kot napenjalna jermenica 531 0525 30.

Montaža napačne napenjalne jermenice lahko povzroči nihanje ter s tem preskakovanje zobatega jermena. Lahko celo povzroči škodo na motorju.
