SERVICE INFO – INA 0069

Натяжні ролики 531 0252 30 і 531 0525 30

Небезпека невірного вибору ролика

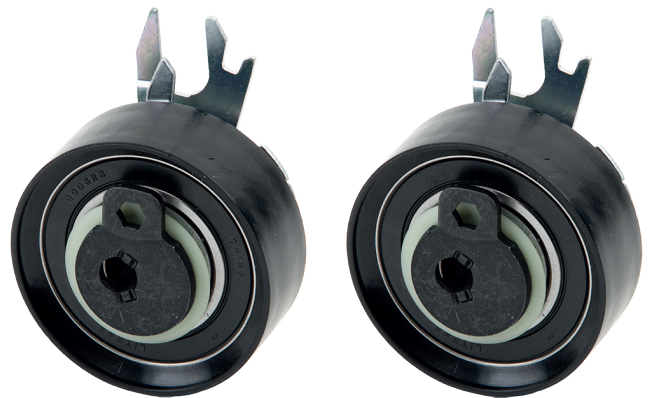
Зображення 1: Натяжний ролик 531 0252 30 (зліва), натяжний ролик 531 0525 30 (справа)

Так як візуальні відмінності відсутні (зображення 1), відрізнити деталі можна тільки за нанесеними на зворотному боці номерами (зображення 2):

Через значну схожість артикульних номерів натяжних роликів 531 0252 30 і 531 0525 30 існує небезпека переплутання цих роликів.

Перед монтажем обов'язково переконайтеся, що ви використовуєте ролик з правильним артикульним номером. Через схожість артикульних номерів деталей існує підвищений ризик сплутання натяжних роликів.

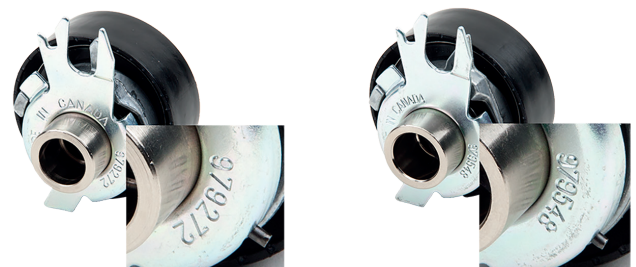
Артикульний номер	Нанесений номер
531 0252 30	979272
531 0525 30	979548

Зображення 2: Натяжний ролик 531 0252 30 (зліва), натяжний ролик 531 0525 30 (справа)

Все-таки обидва натяжні ролики технічно відрізняються один від одного різною силою натягування пружин. Ця сила безпосередньо впливає на натягування зубчастого ремня.

Якщо переплутати натяжні ролики, зубчастий ремінь може вібрувати і в найгіршому випадку перескочити на зубцях. Внаслідок цього може бути пошкоджений двигун.

Дотримуйтеся рекомендацій виробника транспортного засобу!
