Ausgabe-Nr. 05/2016: Vermeintlicher Ölverlust am neuen Turbolader

Issue no. 05/2016: Apparent oil leakage at the new turbocharger

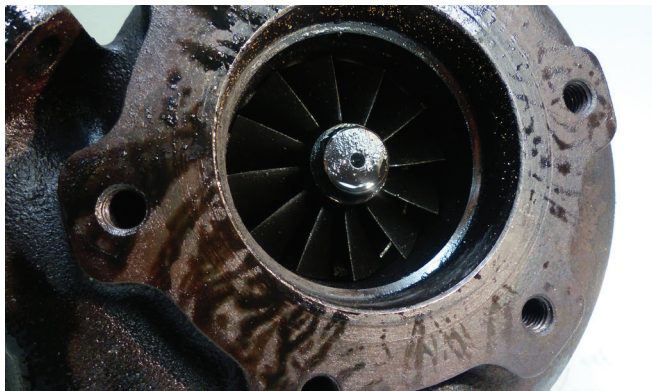
Meist ist bei den beschriebenen Anzeichen noch der vorherige Turbolader bzw. Schaden die Ursache. Untersucht man den neuen Turbolader genau, fällt zwar Öl am Turbinenausstritt auf (siehe Abbildung 1), allerdings auch, dass es bereits in den Turbineneintritt eingedrungen ist (siehe Abbildung 2).

Abbildung 1: Öl am Turbinenausstritt des Turboladers

WICHTIG! Um alle Ölrückstände zu entfernen, muss beim Wechsel des Turboladers unbedingt auch die gesamte Ladeluftstrecke gründlich gereinigt und der Ladeluftkühler kontrolliert bzw. ersetzt werden!

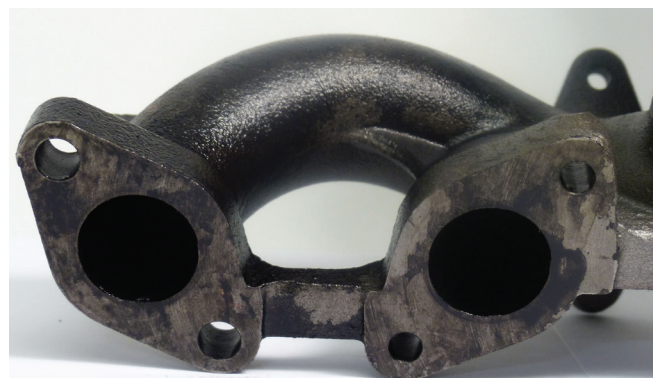
Abbildung 2: Öl dringt bereits am Turbineneintritt ein

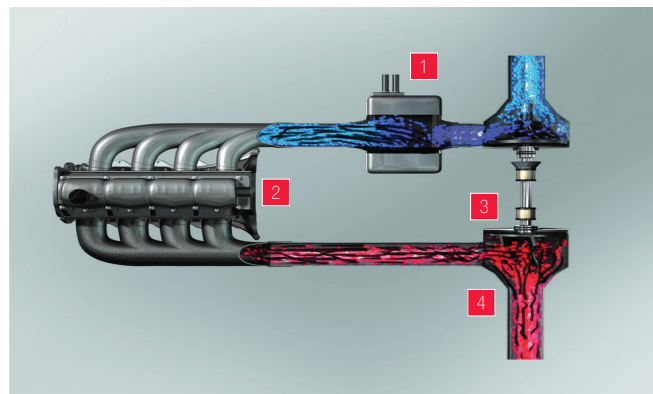
Dieses Öl stammt noch vom Vorschaden und hat sich im Ladeluftkühler angesammelt, wird mit der verdichteten Luft vom neuen Turbolader heraus gedrückt und gelangt so durch den Motor in den Turbineneintritt des Turboladers (siehe Abbildung 3).

Abbildung 3: Das angesammelte Öl vom Vorschaden gelangt aus dem Ladeluftkühler [1], durch den Motor [2] in den Turbineneintritt [3], durch den Turbolader und wieder zum Turbinenausstritt [4] hinaus.

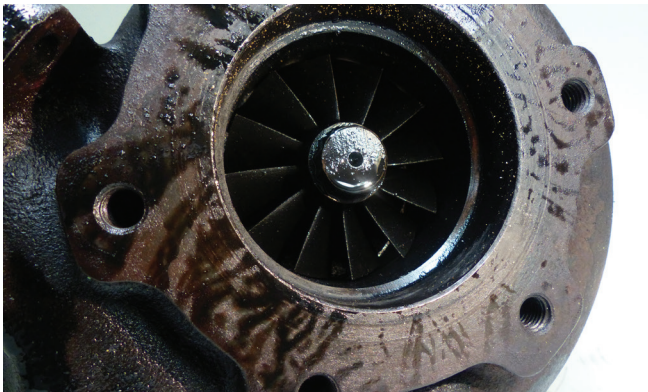
For the symptoms described, the previous turbocharger or previous damage is usually the cause. Close inspection of the new turbocharger reveals that although oil can be seen at the turbine outlet (see Figure 1), it has also already penetrated into the turbine inlet (see Figure 2).

Figure 1: Oil at the turbine outlet of the turbocharger

IMPORTANT! When carrying out repair work on the turbocharger, it is essential to clean the charge air line thoroughly and inspect and/or replace the intercooler in order to remove oil residue!

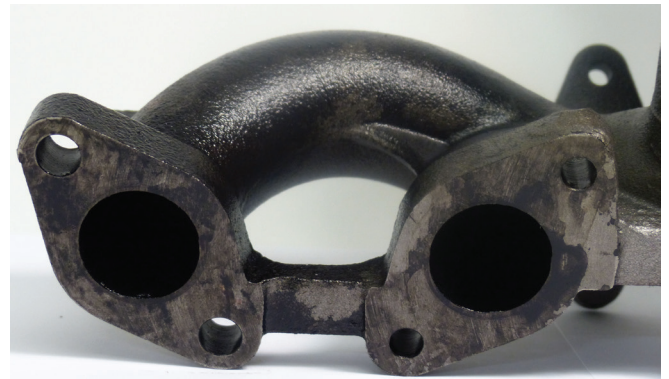
Figure 2: Oil enters at the turbine inlet

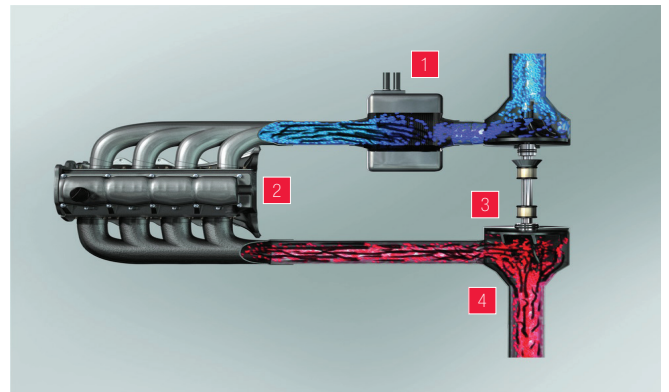
This oil comes from previous damage and has accumulated in the intercooler; it is pushed out by the new turbocharger along with the compressed air through the engine and thus enters the turbine inlet of the turbocharger (see Figure 3).

Figure 3: The accumulated oil from previous damage leaves the intercooler [1], flows through the engine [2] to the turbine inlet [3], passes through the turbocharger, and exits again through the turbine outlet [4].

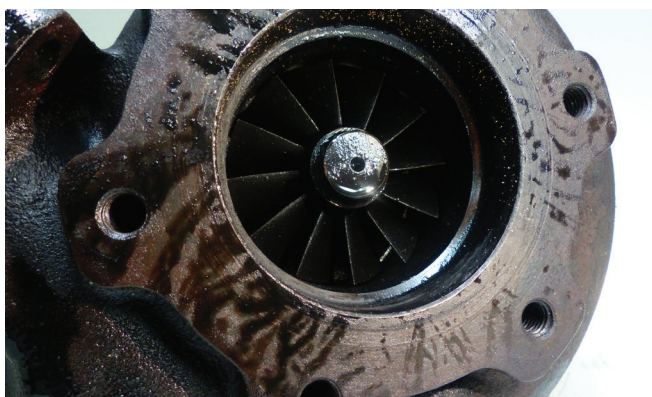
Figure 1: Perte d'huile à la sortie turbine du turbocompresseur

IMPORTANT ! Lors de la réparation du turbocompresseur, il est impératif de nettoyer soigneusement la ligne d'air de suralimentation et de vérifier voire de remplacer le refroidisseur d'air de suralimentation pour éliminer les résidus d'huile !

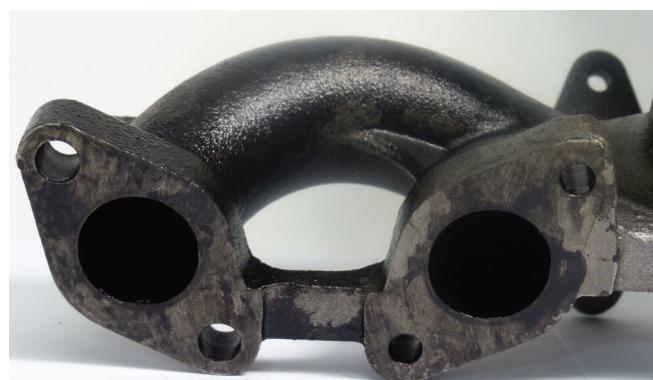
Figure 2: De l'huile pénètre déjà à l'entrée turbine

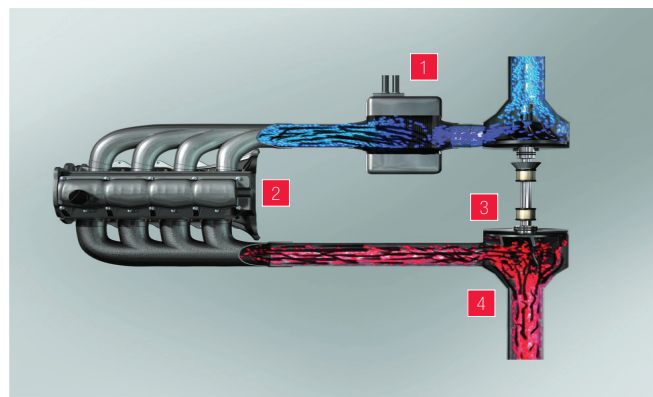
Cette huile provient du dommage précédent et s'est accumulée dans le refroidisseur d'air de suralimentation. Elle est expulsée avec l'air comprimé par le nouveau turbocompresseur, parvenant ainsi par le moteur dans l'entrée turbie du turbocompresseur (figure 3).

Figure 3: L'huile accumulée du dommage précédent sort du refroidisseur d'air de suralimentation [1], passe par le moteur [2] avant de se loger dans l'entrée turbine [3] du turbocompresseur puis de ressortir à la sortie turbine [4].

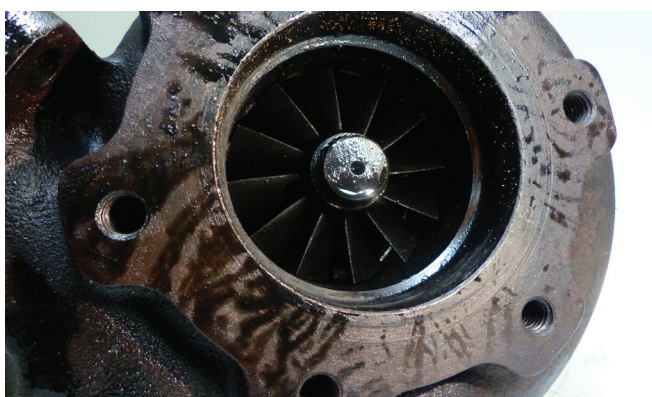
Εικόνα 1: Λάδι στο στόμιο εξόδου του στροβίλου του στροβιλοσυμπιεστή

ΣΗΜΑΝΤΙΚΟ!! Κατά τη διάρκεια επισκευών στο στροβιλοσυμπιεστή, πρέπει να καθαριστεί οπωσδήποτε και το μονοπάτι του αέρα τροφοδοσίας και να ελεγχθεί / αντικατασταθεί ο ενδιάμεσος εναλλάκτης θερμότητας, ώστε να απομακρυνθούν τα υπολείμματα λαδιού!

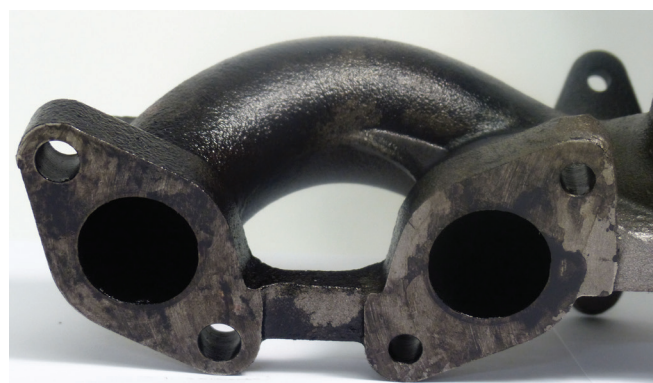
Εικόνα 2: Το λάδι εισέρχεται ήδη στο στόμιο εισόδου του στροβίλου

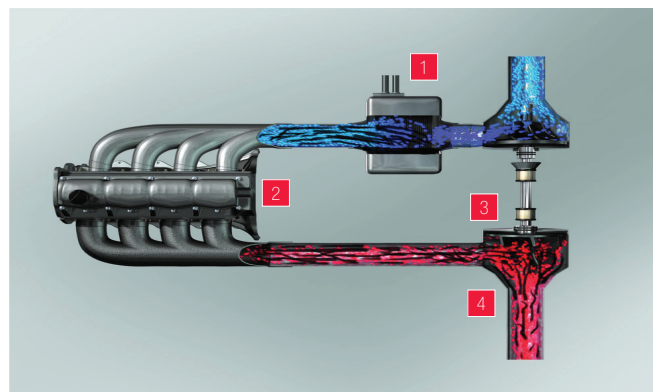
Αυτό το λάδι προέρχεται από προηγούμενη βλάβη και έχει συγκεντρωθεί στον ενδιάμεσο εναλλάκτη θερμότητας, πιέζεται έξω από τον καινούριο στροβιλοσυμπιεστή με το συμπιεσμένο αέρα, καταλήγοντας έτσι, μέσα από τον κινητήρα, στο στόμιο εισόδου του στροβίλου του στροβιλοσυμπιεστή (βλ. Εικ. 3).

Εικόνα 3: Το συγκεντρωμένο λάδι από προηγούμενη βλάβη καταλήγει από τον ενδιάμεσο εναλλάκτη θερμότητας [1], μέσα από τον κινητήρα [2] στο στόμιο εισόδου του στροβίλου [3] μέσω του στροβιλοσυμπιεστή και ξανά προς τα έξω στο στόμιο εξόδου του στροβίλου [4].

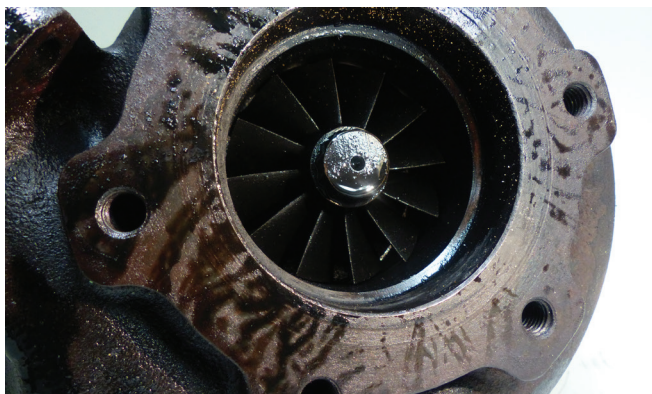
Ilustracja 1: Olej na wylocie turbiny turbosprężarki

WAŻNE! Przy naprawach turbosprężarki należy koniecznie dokładnie wyczyścić układ powietrza doładowującego i sprawdzić bądź wymienić chłodnicę powietrza doładowującego, aby usunąć pozostałości oleju!

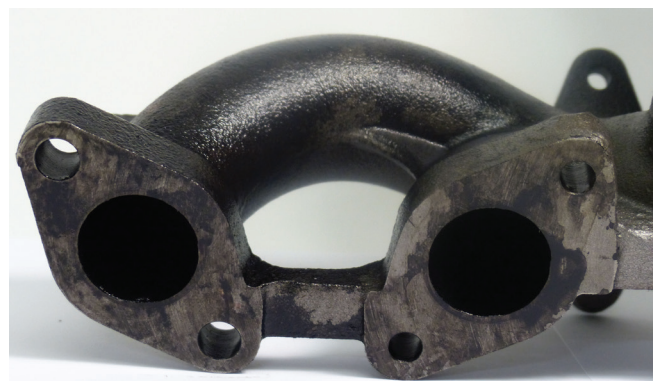
Ilustracja 2: Olej dostaje się już na wlot turbiny

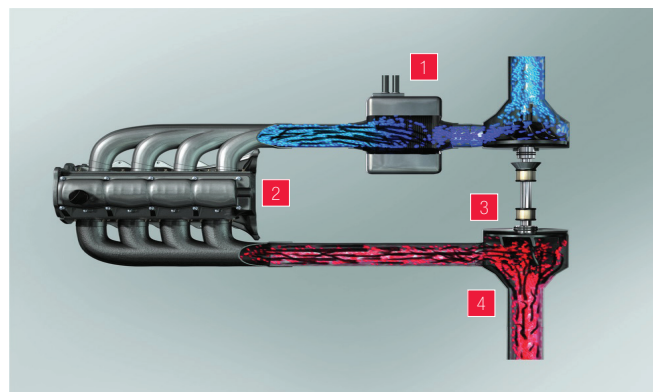
Olej ten stanowi jeszcze pozostałość po poprzedniej usterce i został nagromadzony w chłodnicy powietrza doładowującego, a sprężone powietrze z nowej turbosprężarki wtłoczyło go do silnika, skąd dostał się on następnie na wlot turbiny turbosprężarki (patrz ilustracja 3).

Ilustracja 3: Nagromadzony wskutek poprzedniej usterki olej dostaje się z chłodnicy powietrza doładowującego [1] przez silnik [2] do wlotu turbiny [3], a następnie przez turbosprężarkę do wylotu turbiny [4].

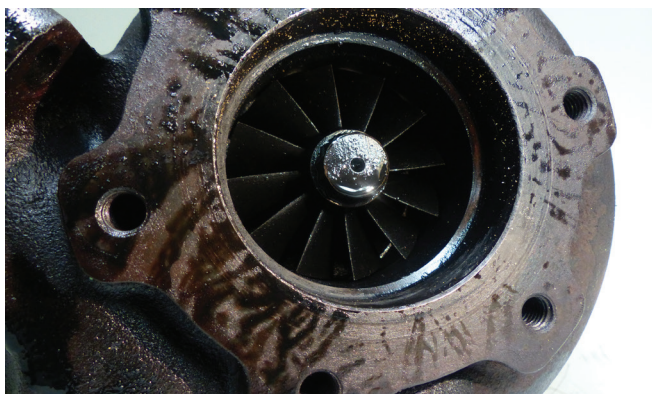
Рисунок 1: Масло на выходе турбины турбонагнетателя

ВАЖНО! При ремонте турбонагнетателя необходимо в обязательном порядке выполнить тщательную очистку тракта наддувочного воздуха, а также проконтролировать или заменить интеркулер для удаления остатков масла!

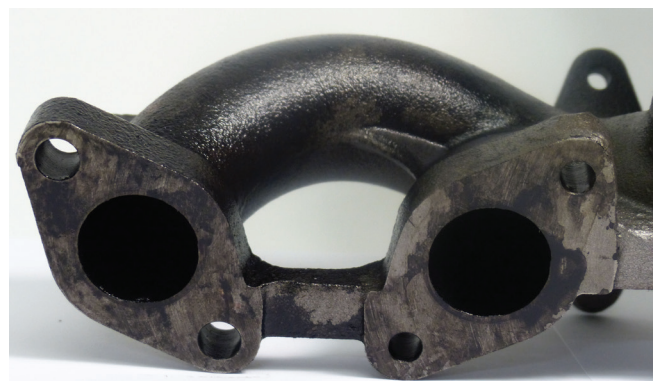
Рисунок 2: Масло уже попало во впускной патрубок турбины

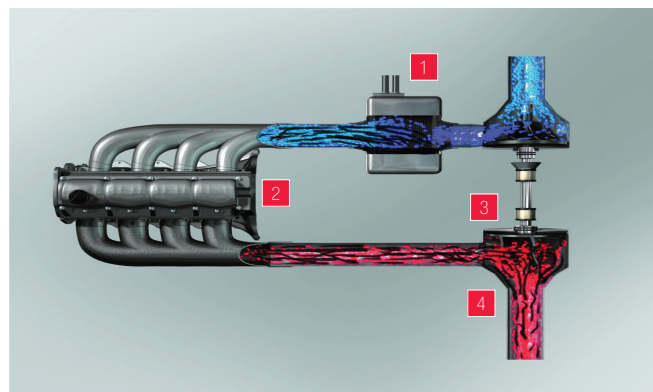
Это масло является следствием прежнего дефекта: оно скопилось в интеркулере и теперь, выходя вместе со сжатым воздухом от нового турбонагнетателя, проходит через двигатель и попадает на впускной патрубок турбины турбонагнетателя (см. рисунок 3).

Рисунок 3: Скопившееся в результате прежнего дефекта масло выходит из интеркулера [1], попадает через двигатель [2] во впускной патрубок турбины [3], проходит через турбонагнетатель и вновь выходит на выпускном патрубке турбины [4].

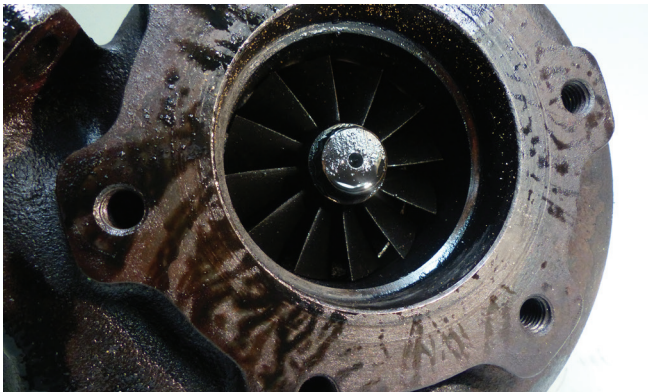
Figura 1: Aceite en la salida de turbina del turbocompresor

¡IMPORTANTE! Al realizar reparaciones en el turbocompresor también es imprescindible limpiar a fondo el tramo de admisión y comprobar -y, en su caso, sustituir- el intercooler, a fin de eliminar los restos de aceite.

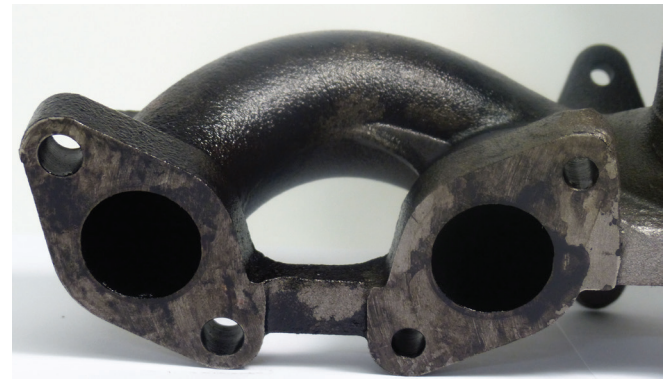
Figura 2: El aceite ya ha penetrado en la entrada de turbina

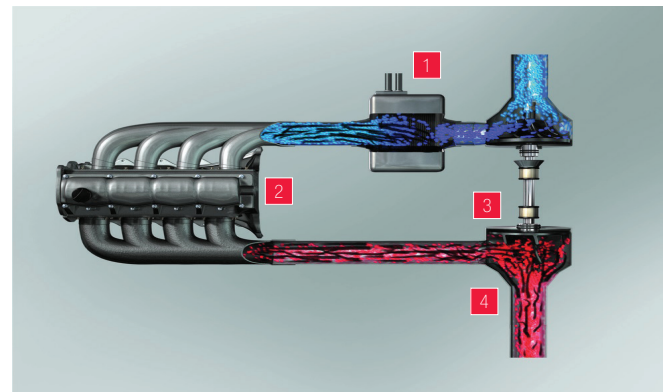
Este aceite, que aún procede del daño previo y se ha acumulado en el intercooler, es expulsado por el nuevo turbocompresor con el aire comprimido y así penetra en la entrada de turbina del turbocompresor a través del motor (véase la figura 3).

Figura 3: El aceite acumulado del daño previo sale del intercooler [1], atraviesa el motor [2], accede a la entrada de turbina [3] a través del turbocompresor y vuelve a salir en la salida de turbina [4].

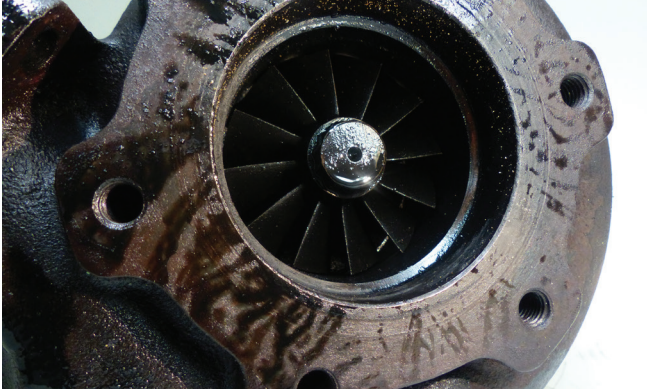
Resim 1: Turboşarjin türbin çıkışında yağ

ÖNEMLİ! Turboşarj onarımı sırasında, yağ kalıntılarını bertaraf etmek için, mutlaka besleme havası hattı da özenle temizlenmeli, kontrol edilmeli ve gerektiğinde yenisiyle değiştirilmelidir.

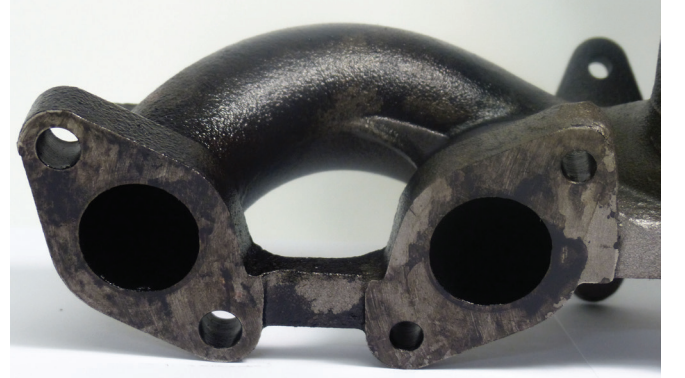
Resim 2: Türbin girişinde yağ hâlihazırda nüfuz etmiş

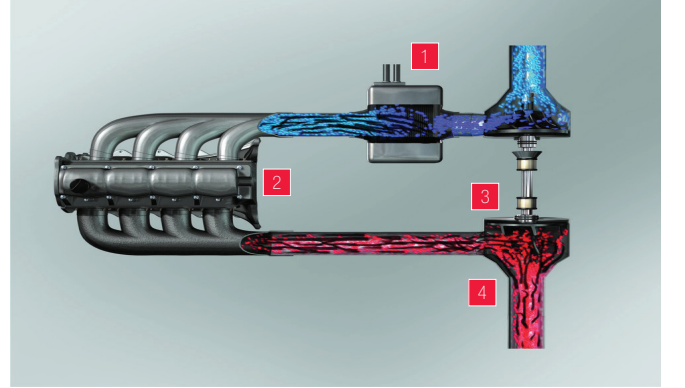
Bu yağ, daha önceki bir hasardan kaynaklanmaktadır ve intercooler'da birikmiştir. Yeni turboşarja basınçlı hava verildiğinde, bu yağ dışarı basılır ve motor üzerinden turboşarjin türbin girişine ulaşır (bkz. Resim 3).

Resim 3: Önceki hasardan kaynaklanan birikmiş yağ, intercooler'dan [1] gelerek, motor [2] üzerinden turboşarjin türbin girişine [3] ulaşır ve buradan da tekrar türbin çıkışından [4] dışarıya ulaşır.
