Blue Print ADBP740011

Diverse modellen van Alfa Romeo, Fiat, Opel, Vauxhall, Saab en Suzuki

Motor: 1.9 diesel

EGR-klep met pakkingen

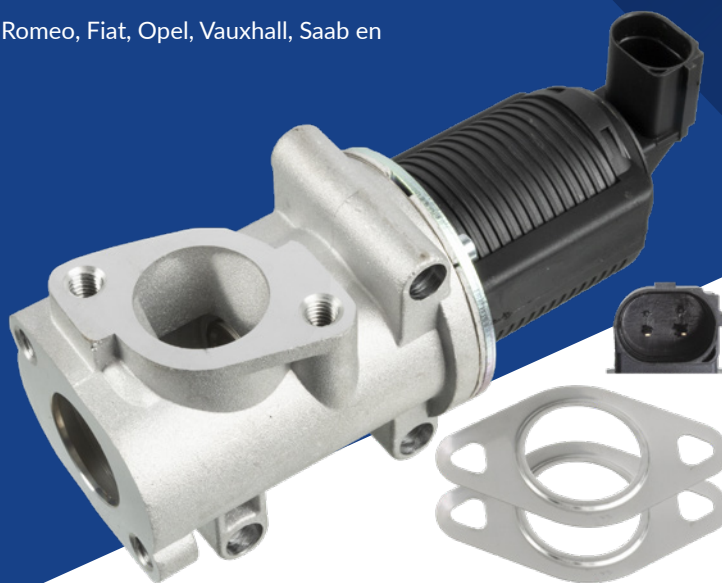
- De motor draait niet soepel.
- Gebrek aan vermogen.
- De motor draait onregelmatig stationair
- Het stationaire motortoerental is laag

Het waarschuwinglampje voor de motor brandt – met betrekking tot de hierboven genoemde symptomen. Deze mogelijke storingscodes kunnen in de motorregeleenheid worden opgeslagen:

P0401 EGR-magneetklep vastgeklemd in gesloten positie

P0402 EGR-magneetklep vastgeklemd in open positie.

Deze problemen kunnen het gevolg zijn van overmatige koolstofafzettingen, waardoor de EGR-klep vastzit.

Demonteer de EGR-klep, inspecteer ze op overmatige koolstofafzettingen en vervang indien nodig. Controleer, zodra het nieuwe onderdeel gemonteerd is, of het EGR-systeem correct werkt.

Gebruik, met de motor op normale bedrijfstemperatuur, een geschikt diagnoseapparaat om na te gaan of er geen storingscodes zijn. Selecteer vervolgens de kleppositie massaluchtstroom (MAF) en uitlaatgasrecirculatie (EGR) in de gegevenslijst.

Terwijl de motor stationair draait – met de EGR-klep gesloten – moet de MAF 400-600 mg/str. aangeven.

Met alle elektrische belastingen uitgeschakeld en het gaspedaal verschillende keren ingedrukt moet de MAF-parameter snel reageren.

Met de motor stationair en de EGR-klep open moet de MAF 150-400 mg/str. aangeven.
