Blue Print ADBP740011

Vários modelos Alfa Romeo, Fiat, Opel, Saab e Suzuki

Motor: 1.9 diesel

Válvula EGR com juntas

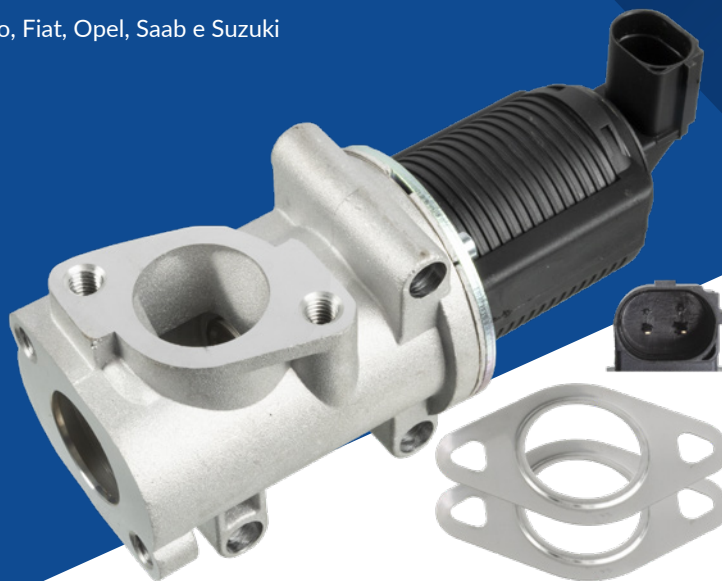
- O motor não opera de forma suave.
- Falta de potência.
- O motor ao ralenti é irregular.
- O motor ao ralenti é reduzido.

Estas complicações podem resultar do excesso de depósitos de carvão, fazendo com que a válvula EGR bloqueie.

Remova a válvula EGR, inspecione quanto ao excesso de depósitos de carvão e substitua se necessário. Uma vez instalada a nova peça, verifique se o sistema EGR funciona corretamente.

Quando o motor se encontra ao ralenti - e a válvula EGR fechada - o Fluxo de Massa de Ar deverá registar os 400-600mg/str.

Com o motor ao ralenti e a válvula EGR aberta, o MAF deverá registar 150-400mg/str.
