Toyota Estima (Lucida/Emina) 2.2DT 1992 > 1999

## Jogo de juntas flexíveis para veio de transmissão

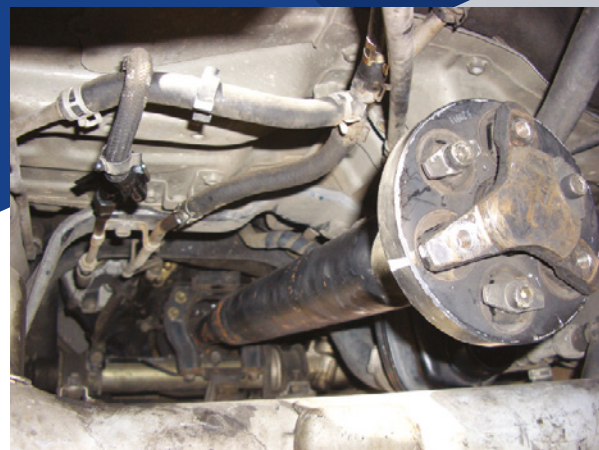
Figura 1

Os modelos Toyota Estima, Lucida e Emina estão sujeitos com regularidade a uma falha no acoplamento do veio de transmissão auxiliar.

O alternador, o compressor de ar condicionado, a bomba de direção assistida, e a ventoinha de refrigeração estão à frente do motor, em posição central no veículo, e são acionados através do veio de transmissão auxiliar. Caso o estado da junta flexível se deteriorar, isto pode resultar na separação da borracha do suporte metálico, e no rápido desgaste das juntas.

O desgaste da junta flexível está geralmente associado a ruídos e vibrações excessivos a uma baixa velocidade, e deve ser reparado através da substituição da junta flexível presente em cada extremidade do veio auxiliar.

A Blue Print oferece o kit completo ADT38016 para as aplicações acima referidas, que inclui duas juntas flexíveis e todas as fixações.

- Assinale as flanges do veio antes de remover e reinstalar na mesma posição (isto irá permitir manter o equilíbrio correto do veio).
- Se possível, evite remover o suporte com formato de "ferradura" (figura 1), que pode dificultar o acesso aos parafusos de retenção da junta flexível dianteira. Isto deverá ser possível utilizando uma chave de caixa com uma extensão, enquanto roda o veio para aceder a cada parafuso. A posição do suporte "ferradura" é definida pelo fabricante, para um alinhamento correto. Se for necessária a remoção, certifique-se que assinala previamente a posição inicial.
- Remova qualquer corrosão das flanges do veio de transmissão antes de reinstalar (especialmente a junta flexível do lado do motor).
