Camisas de cilindro OM 457 Euro 4

Modificación del asiento de la camisa y de la selladura

Vehículo	Motor	N.º KS
Mercedes-Benz Euro 4; año de fabricación 1998 →	OM 457.948/950-954/957/959/961/964-969/973/974/976/977/980/981	89 867 110

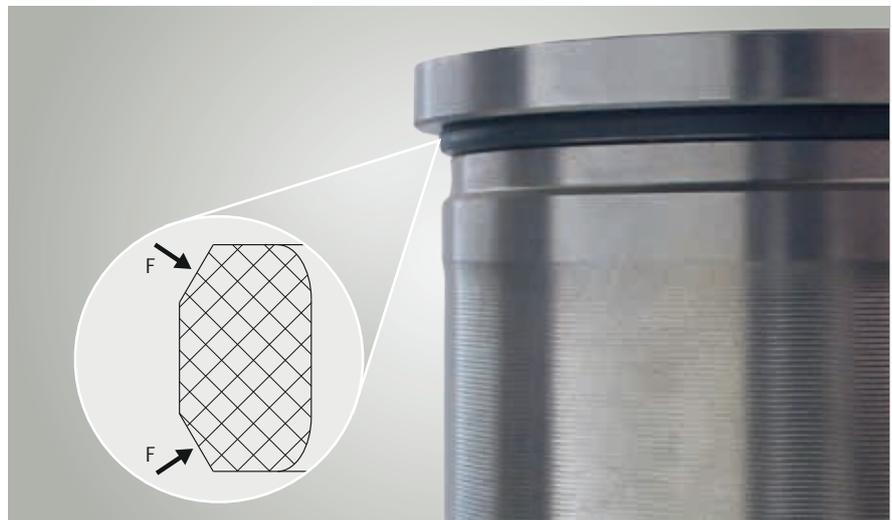
Fig. 1

La nueva versión de la camisa del cilindro tiene una ranura para un retén adicional (fig. 1) debajo del collarín de camisa.

Prestar atención a la posición de montaje del retén. Ambos bisel del retén (F) deben indicar hacia fuera.

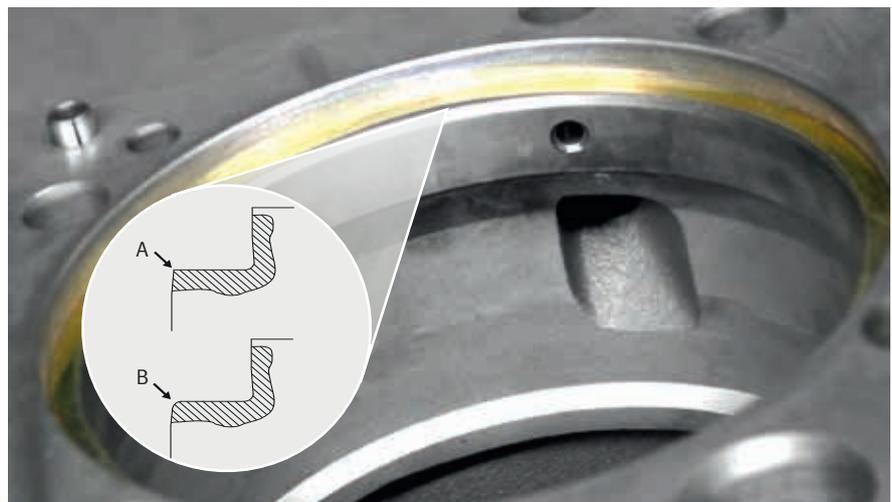
Fig. 2

La nueva versión de la camisa del cilindro requiere de un bisel redondeado en el diámetro interior del asiento de la camisa (fig. 2). Comprobar antes del montaje si el bloque de motor dispone de un bisel redondeado. Si no dispone de un bisel redondeado (A), la parte redondeada se debe disponer en el bisel plano existente (B).
