## Technical information 2009044

## TECHNICAL DATA SHEET 2009044

This turbo is to be found in the following models: Mercedes S400 CDI EngineOM628 4.0/V8 235 CV (Twinturbo).

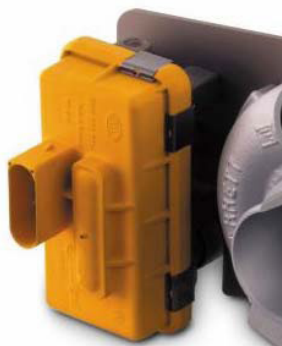
FORMER VALVE

The turbo mounted on this vehicle was altered during the vehicle production. The former turbos used an electronic valve with the connector located on one side of the cover. This was subsequently replaced with the present valves with the connector located at the bottom of the cover. (see photo below).

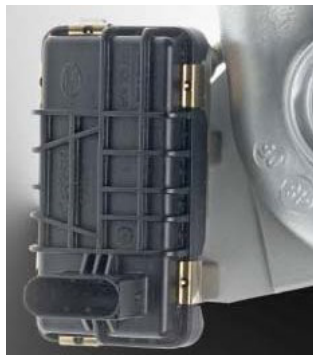
PRESENT VALVE

If the oil drainage pipe makes it impossible for you to connect the connector cable when replacing the left side turbo, then the following modification needs to be made.

When replacing the former turbos with the present ones, the oil drainage pipe needs to be replaced. This is a Mercedes part. The details of the parts to be replaced are to be found at the end of this data sheet.

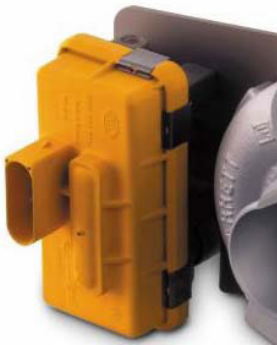
FRÜHERES VENTIL

Dieser Turbo wird bei folgenden Anwendungen eingesetzt: Mercedes S400 CDI Motor OM628 4.0/V8 235 PS (Bi-Turbo). An dem in diesem Fahrzeug eingesetzten Turbo wurde im Laufe der Fahrzeugproduktion eine Änderung vorgenommen. Die ersten Turbos waren mit einem Elektroventil ausgestattet, deren Steckverbinder sich an einer Seite des Deckels befand. Später wurden diese Ventile dann durch die aktuellen ausgetauscht, an denen sich die Schutzvorrichtung am unteren Teil der Abdeckung befindet. (Siehe nachstehendes Foto.)

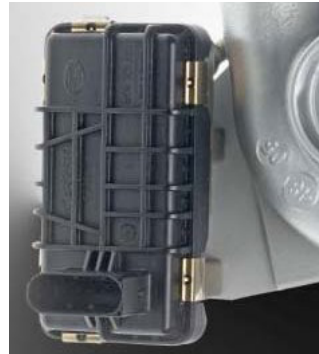
AKTUELLES VENTIL

Wenn Sie beim Austausch des linken Turbos das Kabel des Steckverbinders nicht anschließen können, weil das Entlastungs- oder Ölablassrohr im Wege ist, müssen Sie folgende Modifizierung vornehmen.

Das beim Austausch der früheren Turbos durch die neuen Modelle auftretende Problem kann durch einen Austausch des Ölablassrohres gelöst werden. Dieses ist ein Teil von Mercedes. Die Daten zu den Teilen, die ausgetauscht werden müssen, finden Sie am Ende dieses Merkblattes.

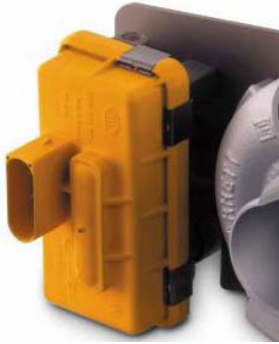
FORRIGE VENTIL

Den turbo, der er monteret på dette køretøj, blev ændret under produktionen af køretøjet. De tidligere turboer anvendte en elektronisk ventil med stikket placeret på den ene side af dækslet. Denne blev efterfølgende erstattet med de nuværende ventiler med stikket placeret nederst på dækslet. (se foto nedenfor).

Hvis olieafløbsrøret gør det umuligt for dig at tilslutte tilslutningskablet, når du udskifter turboen i venstre side, skal du foretage følgende ændring.

Ved udskiftning af de tidligere turboer med de nuværende skal olieafløbsrøret udskiftes. Dette er en Mercedes-del. Oplysninger om de dele, der skal udskiftes, findes i slutningen af dette datablad.

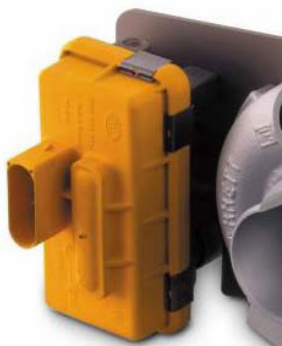
ANCIENNE VALVE

Le turbo monté sur ce véhicule a subi quelques modifications de production. Les premiers turbos étaient munis d'une valve électronique, dont le connecteur se trouvait sur le côté du couvercle. Par la suite, ces valves ont été remplacées par les valves actuelles, dont le protecteur se trouve dans le bas du couvercle (photo ci-dessous).

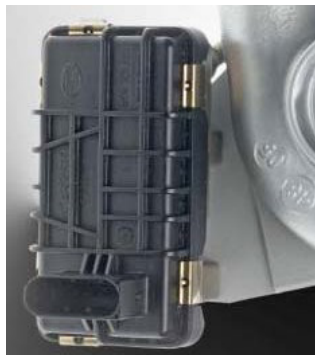
VALVE ACTUELLE

Si, lors du remplacement du turbo du côté gauche, vous n'arrivez pas à connecter le câble du connecteur, car le tuyau d'évacuation ou de vidange de l'huile vous l'empêche, il vous faudra procéder à la modification ciaprès.

La solution à ce problème, lors du remplacement d'anciens turbos par des turbos modernes, est de remplacer le tuyau de vidange d'huile, qui est une pièce de Mercedes. Les détails des pièces à remplacer figurent à la fin du bulletin.

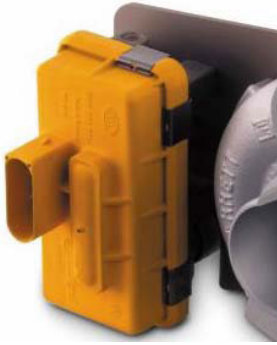
VALVULA ANTIGUA

El turbo montado en este vehículo cambio durante la producción del vehículo. Los primeros turbos usaban una válvula electrónica en la que el conector estaba en un lado de la tapa, pero posteriormente se cambiaron por las válvulas actuales que llevan el protector en la parte inferior de la tapa. (Ver foto inferior).

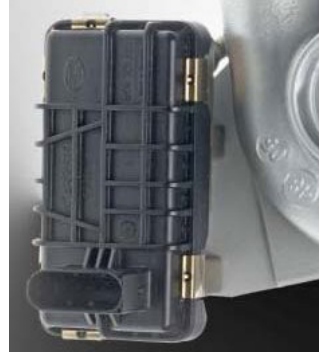
VALVULA ACTUAL

Si usted al realizar la sustitución del turbo del lado izquierdo, le es imposible conectar el cable del conector ya que se lo impide el tubo de desahogo o drenaje de aceite, tendrá que realizar la siguiente modificación.

La solución al problema cuando cambiamos los turbos antiguos por los modernos es cambiar el tubo de drenaje del aceite, que es una pieza de Mercedes. Los detalles de las piezas que hay que cambiar las encontrarán al final del boletín.

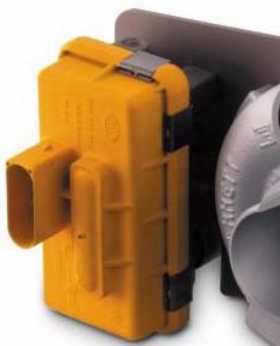
VALVOLA VECCHIA

Il turbo montato in questo veicolo è cambiato durante la produzione del veicolo. I primi turbo utilizzavano una valvola elettronica nella quale il connettore era su un lato del coperchio, però poi si cambiarono con le valvole attuali che hanno il protettore sulla parte inferiore del coperchio. (Vedi foto inferiore)

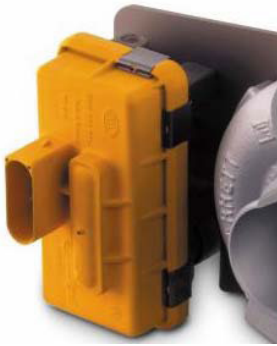
VÁLVULA ANTIGA

O turbo montado neste veículo mudou durante a produção do veículo. Os primeiros turbos usavam uma válvula eletrónica na qual o conector se situava num lado da tampa; posteriormente, foi substituída pelas válvulas atuais que têm o protetor na parte inferior da tampa. (ver foto abaixo)

Se ao fazer a substituição do turbo do lado esquerdo lhe for impossível ligar o cabo do conector por o tubo de descarga ou drenagem do óleo o impedir, terá de efetuar a modificação que a seguir indicamos.

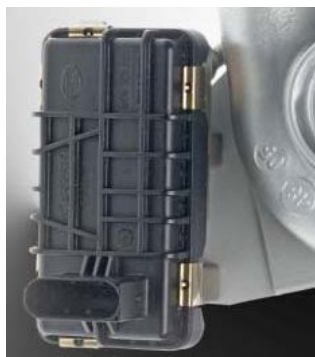
JELENLEGI SZELEP

The turbo mounted on this vehicle was altered during the vehicle production. The former turbos used an electronic valve with the connector located on one side of the cover. This was subsequently replaced with the present valves with the connector located at the bottom of the cover. (see photo below).

Ha a bal oldali turbó cseréjekor az olajleeresztő cső miatt nem tudja csatlakoztatni a csatlakozókábelt, akkor a következő módosítást kell elvégezni.

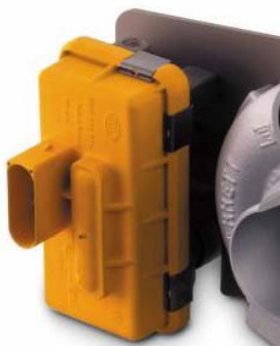
BIVŠI VENTIL

Ta turbopolnilnik je na voljo v naslednjih modelih: MotorOM628 4.0/V8 235 CV (Twinturbo): Mercedes S400 CDI MotorOM628 4.0/V8 235 CV (Twinturbo). Turbinski polnilnik, vgrajen v to vozilo, je bil med proizvodnjo vozila spremenjen. Prejšnji turbopolnilniki so uporabljali elektronski ventil s priključkom na eni strani pokrova. Ta je bil pozneje zamenjan s sedanjimi ventili s priključkom, ki se nahaja na spodnji strani pokrova. (glej spodnjo fotografijo).

Če zaradi cevi za odvajanje olja pri zamenjavi levega turbo motorja ne morete priključiti priključnega kabla, je treba izvesti naslednjo spremembo.
