SKF-ov tehnički bilten

VKBA 6543 – Obvezna zamjena prstenastih štitnika

VOLVO C30, C70 II, S40 II, V50

Obvezna zamjena prstenastih štitnika tijekom montaže ležaja kotača

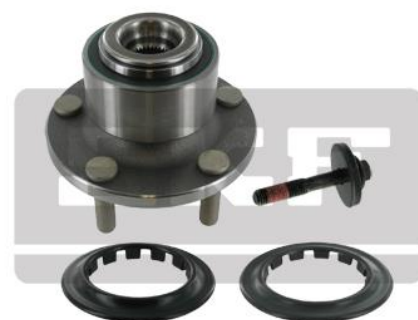
Napomena! Ovisno o duljini poluosovine, potrebno je zamijeniti samo jedan štitnik. Prije montaže novog ležaja kotača provjerite duljinu poluosovine.

Sukladno preporukama proizvođača originalnih dijelova, zamijenite prstenaste štitnike tijekom montaže ležaja kotača. SKF ih je dodao u VKBA 6543 komplete ležaja kotača od serijskog broja 24 O. Zamjena prstenastih štitnika obvezna je zbog mogućih oštećenja tijekom demontaže i montaže ležaja kotača.
