# MCK0100,\* MCK0101, MCK0102, MCK0103, MCK1120

## TIPS FOR THE CORRECT FIXING OF THE CRANKSHAFT SCREW ON THE OIL PUMP FLANGE.

\* Screw and flange not supplied within kit MCK0100.

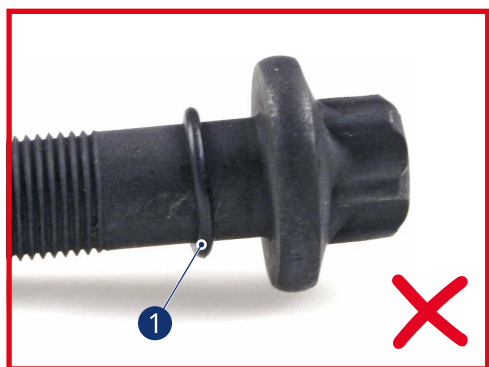
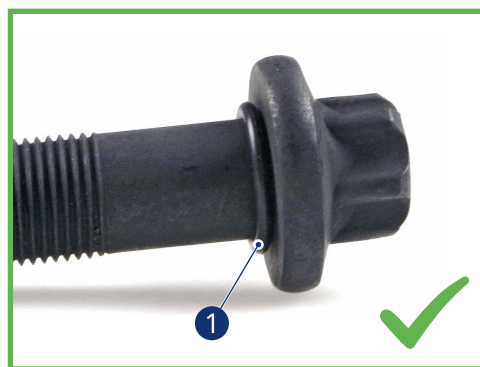
Ce joint torique ne doit jamais être retiré car il a pour rôle d'assurer la bonne étanchéité entre les deux éléments (vis et bride) qui sont en contact, afin d'éviter les fuites d'huile lubrifiante.

Le bon positionnement du joint torique doit être vérifié avant de serrer (au couple) la vis sur le vilebrequin.

Le joint torique est correctement positionné lorsqu'il est au niveau de la tête de vis.

La vis s'insère à l'intérieur de la bride et la tête de vis se trouve sur le haut de la bride. Une fois la vis insérée, la tête de vis épouse parfaitement le rebord du haut de la bride et le joint torique positionné sous la tête de vis, permet d'éviter les fuites d'huile entre les deux pièces.
