# MCK0590 and MCK0592

## NEW TENSIONER

A new version of the tensioner contained in kits MCK0590 and MCK0592 is available.

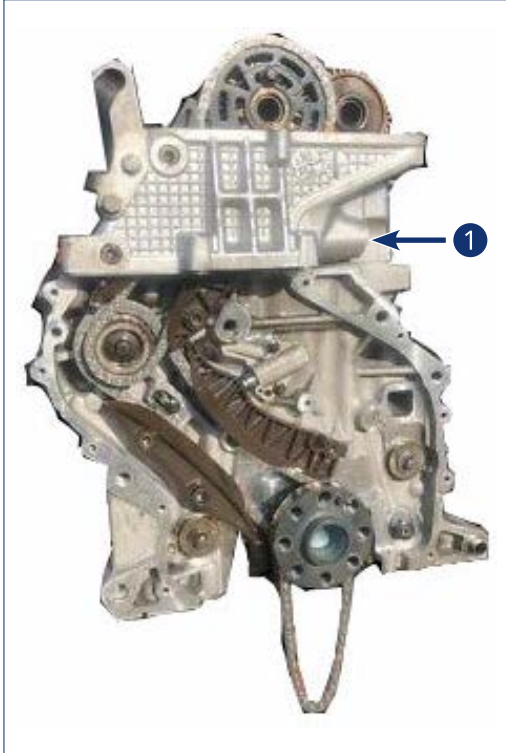
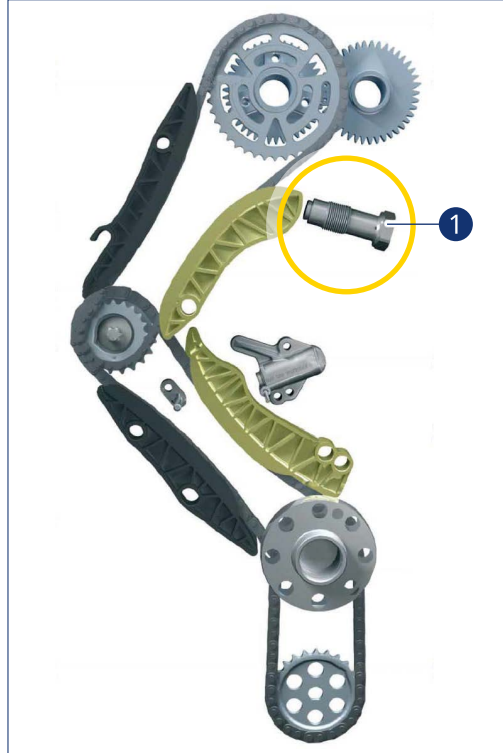
Di seguito lo schema del sistema distributivo e il posizionamento del tenditore

**Su di un limitato numero di veicoli**, questa variazione della lunghezza del gambo filettato richiede la modifica dell'alloggiamento sulla testata. Questa lavorazione si rende necessaria per innestare correttamente il tenditore.

Nel caso in cui, in fase di installazione sulla testata, la base del tenditore (nuova versione) risultasse sporgente, si renderà allora necessaria una modifica della sede estendendo la filettatura.

- Utilizzare un'utensile per la filettatura con le seguenti caratteristiche: M22 x 1,5 mm.
- Ripassare il foro filettato estendendo la filettatura per tutta lunghezza del foro (deve essere passante da parte a parte).
- Rimuovere eventuali sbavature dalla filettatura e pulire accuratamente la testata.
- Reinstallare il tenditore, verificare l'accoppiamento delle superfici.
- Serrare il tenditore a 70 Nm.

Infine, si raccomanda di pulire accuratamente le superfici per evitare che detriti possano entrare nel motore e nel sistema di lubrificazione.

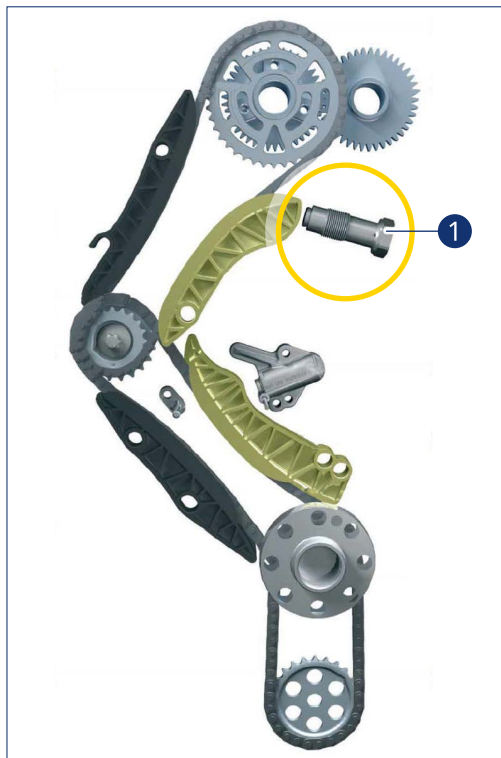
Below is a diagram of the timing system and the position of the tensioner.

**On a limited number of vehicles**, this variation in length of the threaded shaft will require the housing on the head to be modified. This modification will be necessary in order to be able to correctly fit the tensioner.

In the event that when installed into the head, the base of the tensioner (new version) protrudes, it will be necessary to modify the housing by extending the thread.

- Use a threading tool with the following characteristics: M22 x 1.5 mm.
- Rethread the hole, extending the thread for the entire length of the hole (the thread must extend from one end to the other).
- Remove any shavings from the thread and carefully clean the head.
- Reinstall the tensioner, verifying that the surfaces couple.
- Tighten the tensioner to 70 Nm.

Lastly, carefully clean the surfaces to ensure that no debris can enter the engine and the lubrication system.

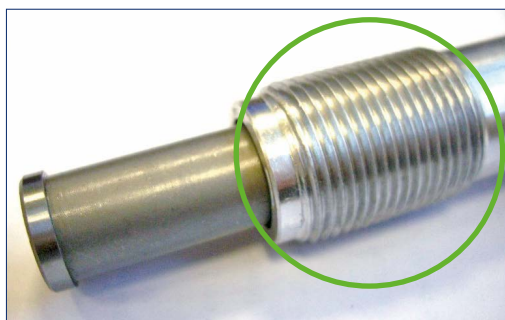
### Neue Version

1. Der Gewindeteil (M22 x 1,5 mm) wurde verlängert und reicht nun bis zum Ende der Welle.
2. Der Stößel ist länger (nur wenige Millimeter).

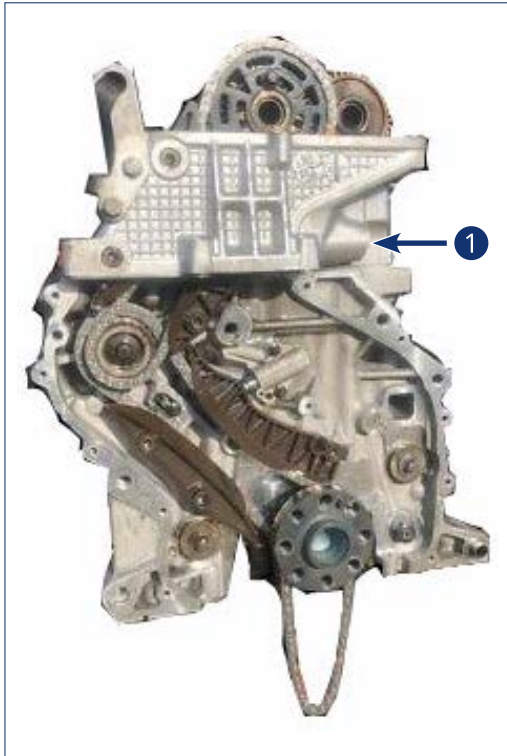
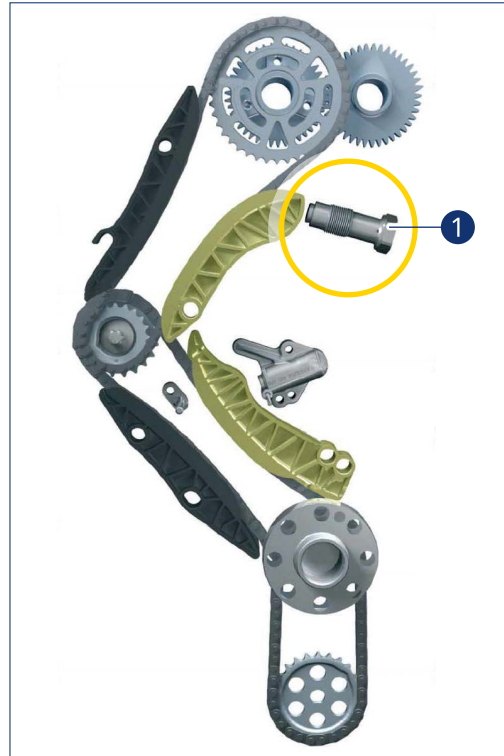
Nachfolgend finden Sie ein Diagramm des Steuerungssystems und der Position des Kettenspanners

**Bei einer begrenzten Anzahl von Fahrzeugen,** erfordert diese Längenabweichung der Gewindewelle eine Änderung des Gehäuses am Kopf.

Für den Fall, dass beim Einbau in den Kopf die Basis des Kettenspanners (neue Version) herausragt, ist es notwendig, das Gehäuse zu modifizieren, indem das Gewinde verlängert wird.

- Verwenden Sie ein Gewindeschneidwerkzeug mit den folgenden Eigenschaften: M22 x 1,5 mm.
- Planen Sie die Bohrung neu, indem Sie das Gewinde über die gesamte Länge der Bohrung verlängern (das Gewinde muss von einem Ende zum anderen reichen).
- Entfernen Sie alle Späne aus dem Gewinde und reinigen Sie den Kopf sorgfältig.
- Setzen Sie den Spanner wieder ein und prüfen Sie, ob sich die Flächen koppeln.
- Ziehen Sie den Spanner mit 70 Nm an.

Reinigen Sie abschließend sorgfältig die Oberflächen, um sicherzustellen, dass keine Verunreinigungen in den Motor gelangen können.

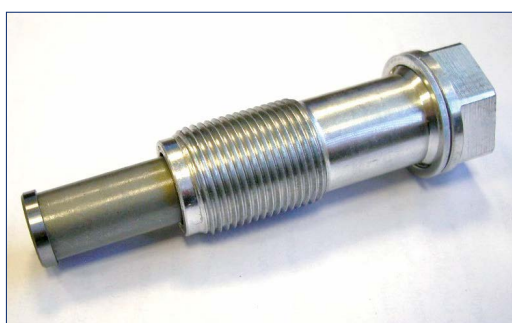
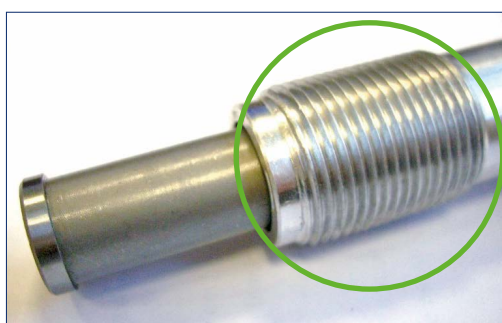
### Nouvelle version

1. La section filetée (M22 x 1,5 mm) a été allongée et s'étend maintenant jusqu'à l'extrémité de la tige.
2. Le piston est plus long (quelques millimètres seulement).

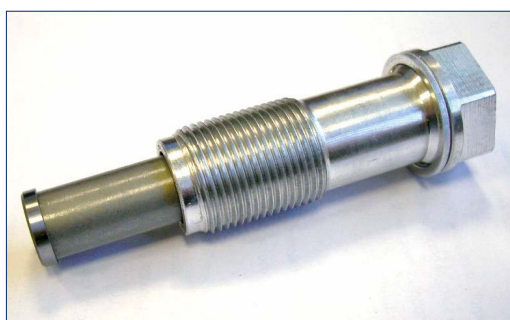
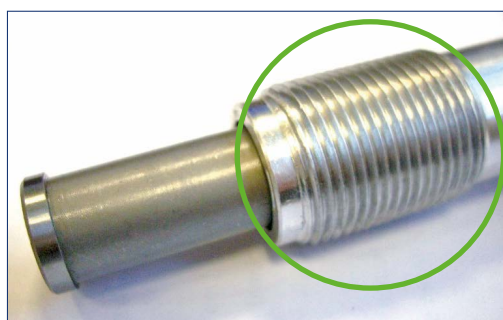
### Nueva versión

1. La sección roscada (M22 x 1,5 mm) se ha alargado y ahora se extiende hasta el final del eje.
2. El émbolo es más largo (solo unos pocos milímetros).

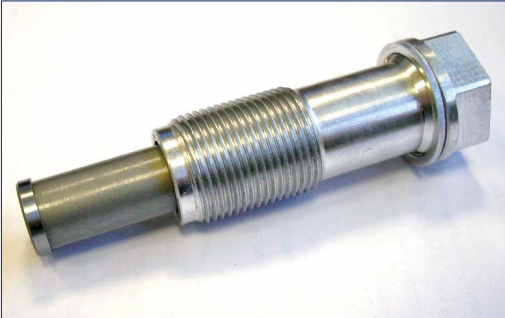
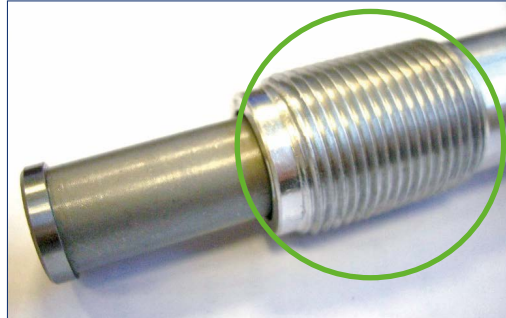
## Yeni versiyon

1. Dişli kısım (M22 x 1.5 mm) uzatılarak milin sonuna kadar uzanmaktadır.
2. Plancer daha uzundur (sadece birkaç milimetre).

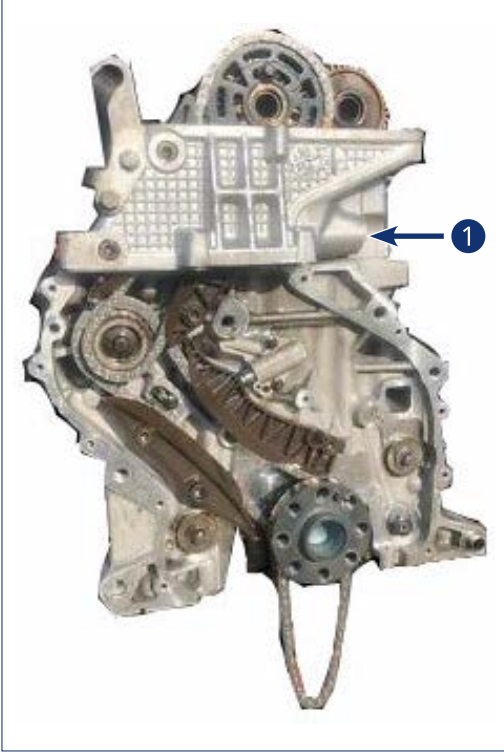
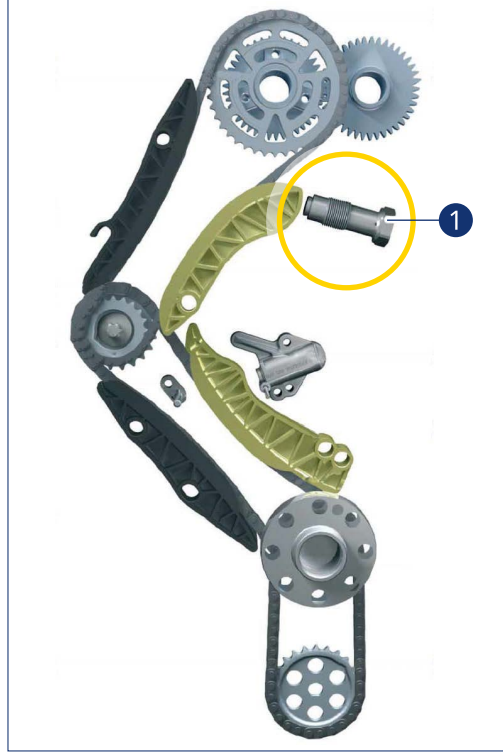
Aşağıda tevzi sistemi ve gergi konumuna ait bir diyagram verilmiştir.

Dişli milin uzunluğunda gerçekleştirilen bu değişiklik, **sınırlı sayıda araçta** kafadaki gergi muhafazasının değiştirilmesini gerektirecektir. Gergiyi doğru takabilmek için bu değişiklik gerekecektir.
