Rodillo tensor

N.º febi 21764

N.º de comp. 036 109 243 J

apto para
Seat Cordoba,
Seat Ibiza II, III (1.4 16V AFH, 1.0 16V AVZ)
VW Polo 3 (1.4 16V AFH)

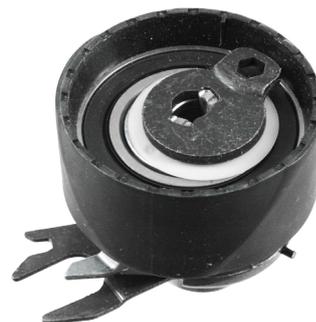
El rodillo tensor provoca oscilaciones en la correa dentada que generan ruidos.

La versión original del rodillo tensor (n.º de comp. 036 109 243 D y 036 109 243 G) tiene una forma redonda. La forma redonda provoca las oscilaciones en la correa dentada y los ruidos descritos. Esta versión se ha sustituido y ya no está activa en VW.

Las elevaciones en diagonal de la superficie de rodamiento del rodillo tensor no son un defecto. El par de apriete del tornillo de rodillo tensor es de 20 Nm.

febi recomienda el uso del rodillo tensor febi 21764 (nº de comp. 036 109 243 J). Este rodillo tensor optimizado se ha desarrollado de forma especial para las aplicaciones arriba indicadas. La superficie de rodamiento del rodillo tensor tiene elevaciones en diagonal (ver fotos). Se ha diseñado así para lograr una marcha uniforme de la correa dentada. La superficie de rodamiento no uniforme reduce las oscilaciones en la correa dentada. Al mismo tiempo, esto permite una vida útil superior de la correa.
